五华县双华镇跌马硿石场

水土保持监测总结报告

建设单位：五华县双华镇跌马硿石场

二〇一九年八月

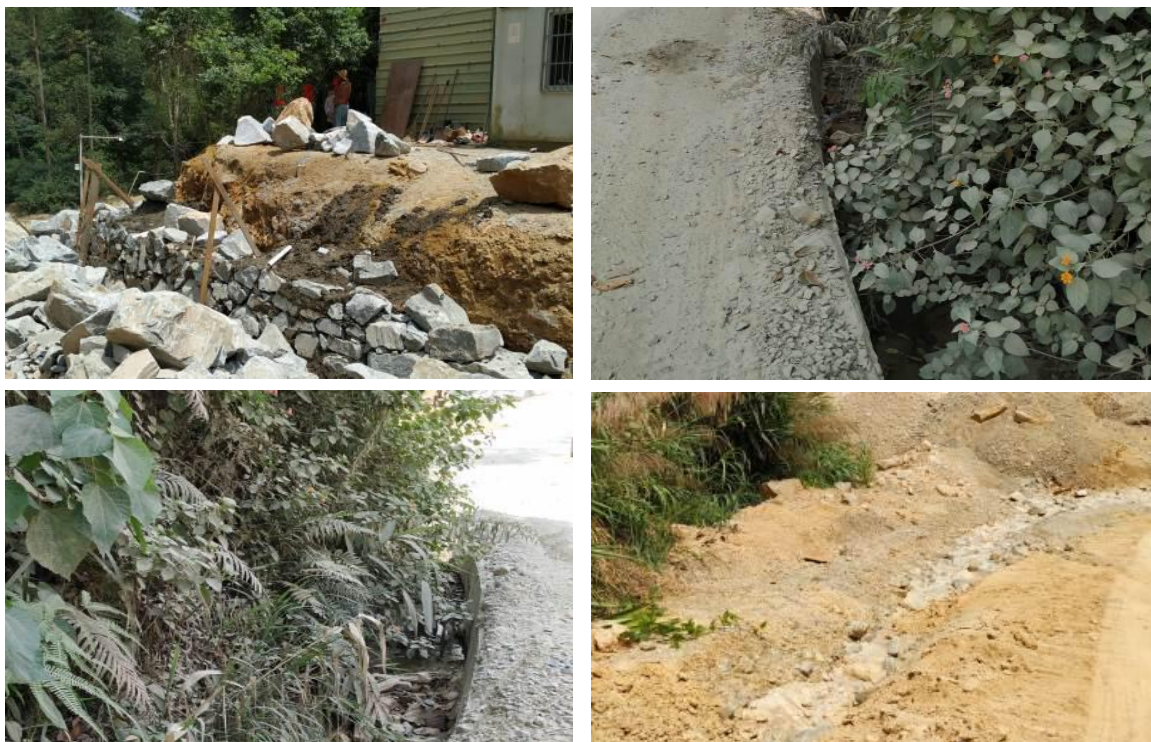
图 4-1 挡土墙、截排水沟、排水沟照片

根据资料，本工程水土保持措施实施较到位，实际完成的工程措施主要为土地整治 2.50hm²，截排水沟 480m，挡土墙 155m，排水沟 2750m，沉砂池 5 个，框格护坡 3900m²。实际完成的时间为 2017 年 6 月~2017 年 12 月。实际完成的水土保持工程措施量见表 4-1。已实施的水土保持工程措施见图 4-1、4-2。

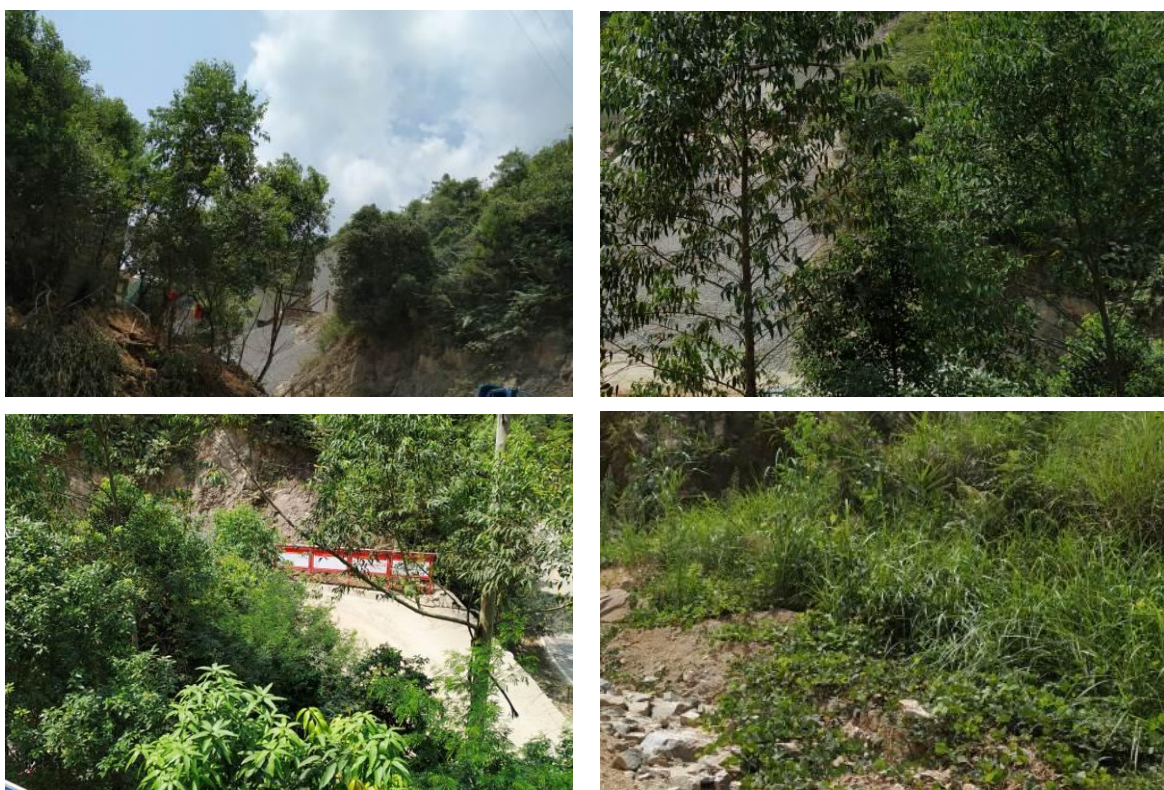
图 4-3 栽植树木、撒播草籽

经实地调查监测，本工程实际完成的植物措施主要为栽植树木 2500 株，草籽 25kg，撒播草籽 0.27hm²，植草 0.10hm²，经调查，绿化实施时间为 2017 年 6 月~2017 年 12 月。主要完成水土保持植物措施量见表 4-2。水土保持植物措施照片见图 4-3。

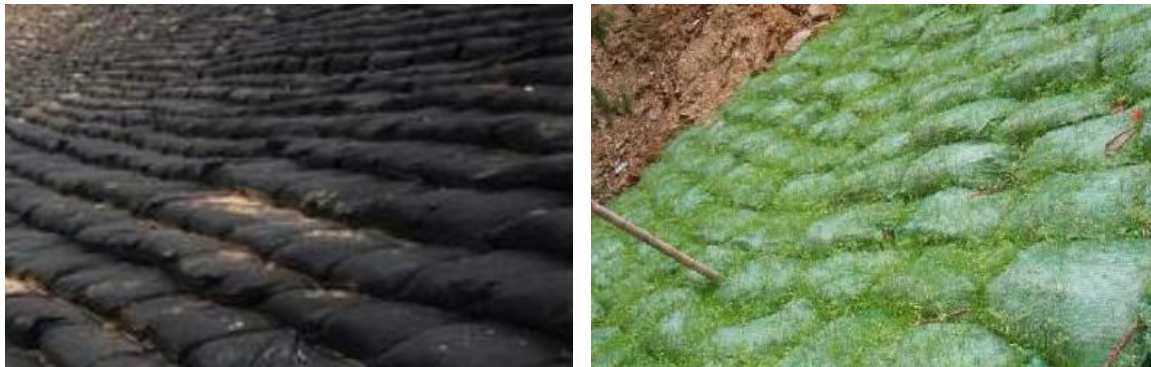
图 4-4 编织袋拦挡

本工程开采过程中采取了相应的临时防护措施,在生产运行期有效地控制了水土流失的产生,防止了水土流失危害的发生,主要体现在编织袋拦挡等。

根据资料和现场调查,本工程实际完成的水土保持临时措施量与已批复的水土保持方案总设计量对比情况见表 4-3。施工期布设的临时措施照片见图 4-4。
