五华县双华镇跌马硿石场  
水土保持设施验收报告

建设单位：五华县双华镇跌马硿石场

编制单位：广东新金穗环保有限公司

二〇一九年八月

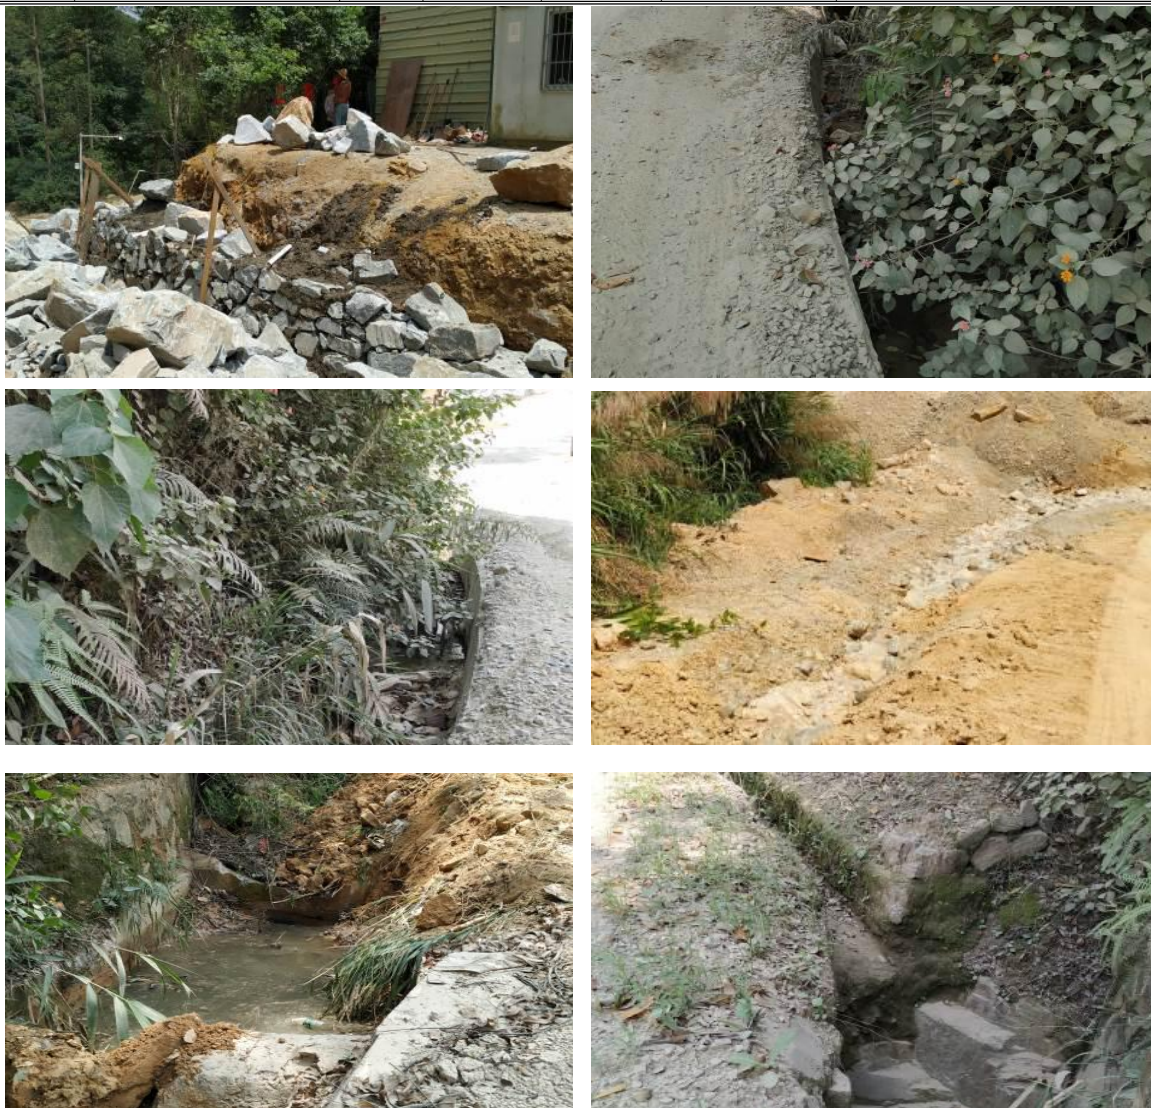
图 3-1 水土保持工程措施照片

根据资料,本工程水土保持措施实施较到位,实际完成的工程措施主要为土地整治 2.50hm<sup>2</sup>,截排水沟 480m,挡土墙 155m,排水沟 2750m,沉砂池 5 个,框格护坡 3900m<sup>2</sup>。实际完成的时间为 2017 年 6 月~2017 年 12 月。实际完成的水土保持工程措施量见表 3-2。已实施的水土保持工程措施见图 3-1。

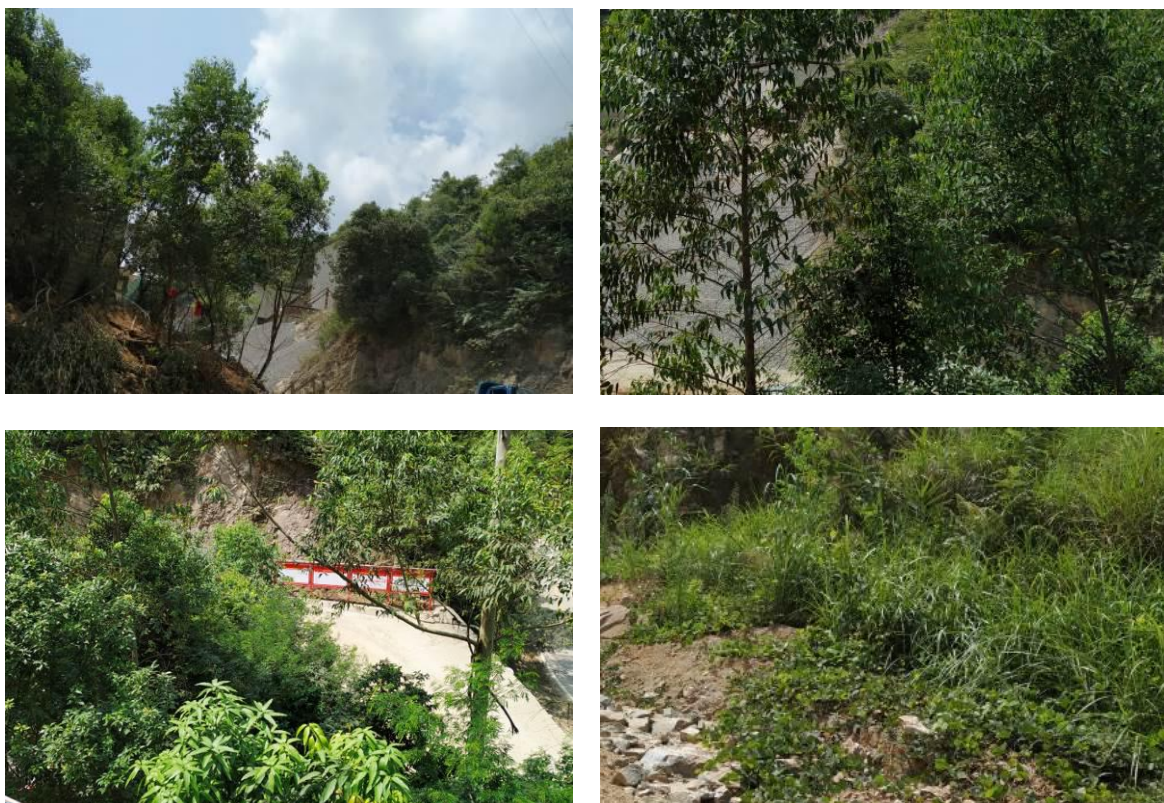
图 3-2 水土保持植物措施照片栽植树木、撒播草籽

经实地调查监测，本工程实际完成的植物措施主要为栽植树木 2500 株，草籽 25kg，撒播草籽 0.27hm<sup>2</sup>，植草 0.10hm<sup>2</sup>，经调查，绿化实施时间为 2017 年 6 月~2017 年 12 月。主要完成水土保持植物措施量见表 3-3。水土保持植物措施照片见图 3-2。

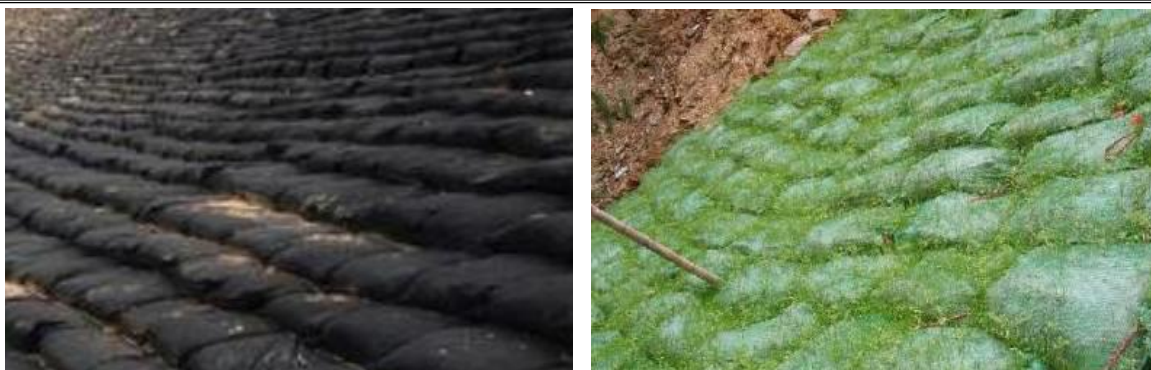
图 3-3 水土保持临时措施照片编织袋拦挡

本工程开采过程中采取了相应的临时防护措施，在生产运行期有效地控制了水土流失的产生，防止了水土流失危害的发生，主要体现在：编织袋拦挡等。施工期临时措施主要工程量见表 3-4。
