五华县中洞石场

水土保持设施验收报告

建设单位：五华县平兴土石方工程有限公司

二〇一九年八月

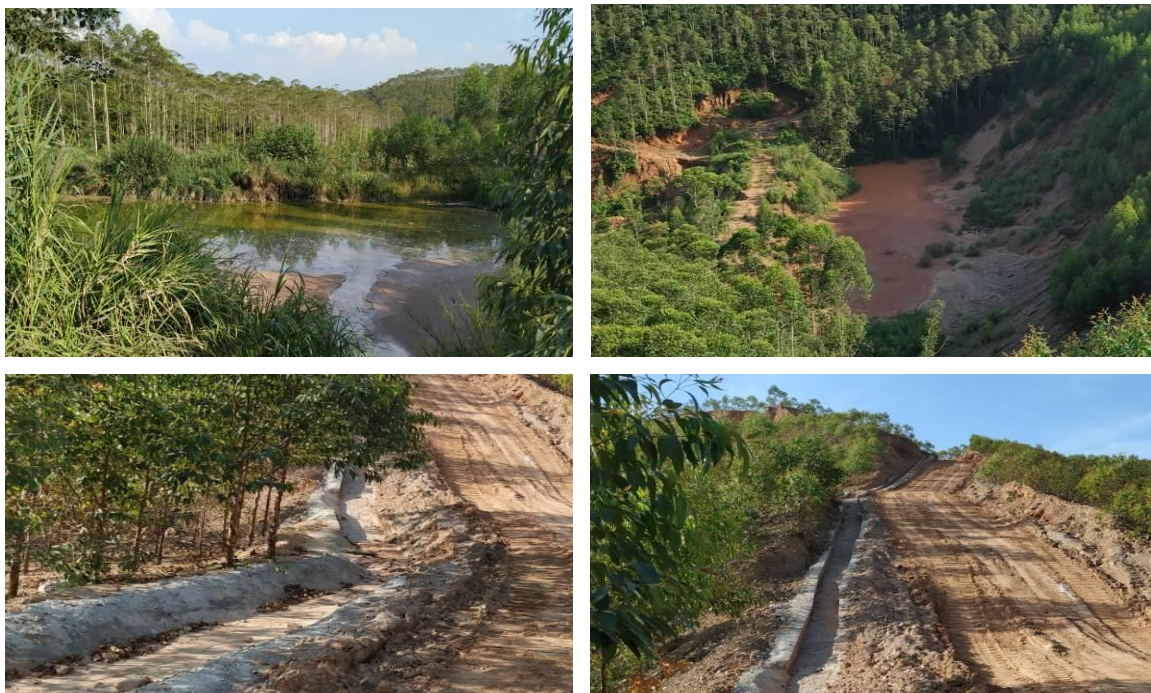
图 3-1 水土保持工程措施照片

根据资料，本工程水土保持措施实施较到位，实际完成的工程措施主要为场地平整 12360m²，土质排水沟 1995m，浆砌石排水沟 624m，沉砂池 1 个，沉淀池 3 个，高位水池 1 个，拦渣坝 1 项。实际完成的时间为 2017 年 9 月~2018 年 5 月。实际完成的水土保持工程措施量见表 3-2。已实施的水土保持工程措施见图 3-1。

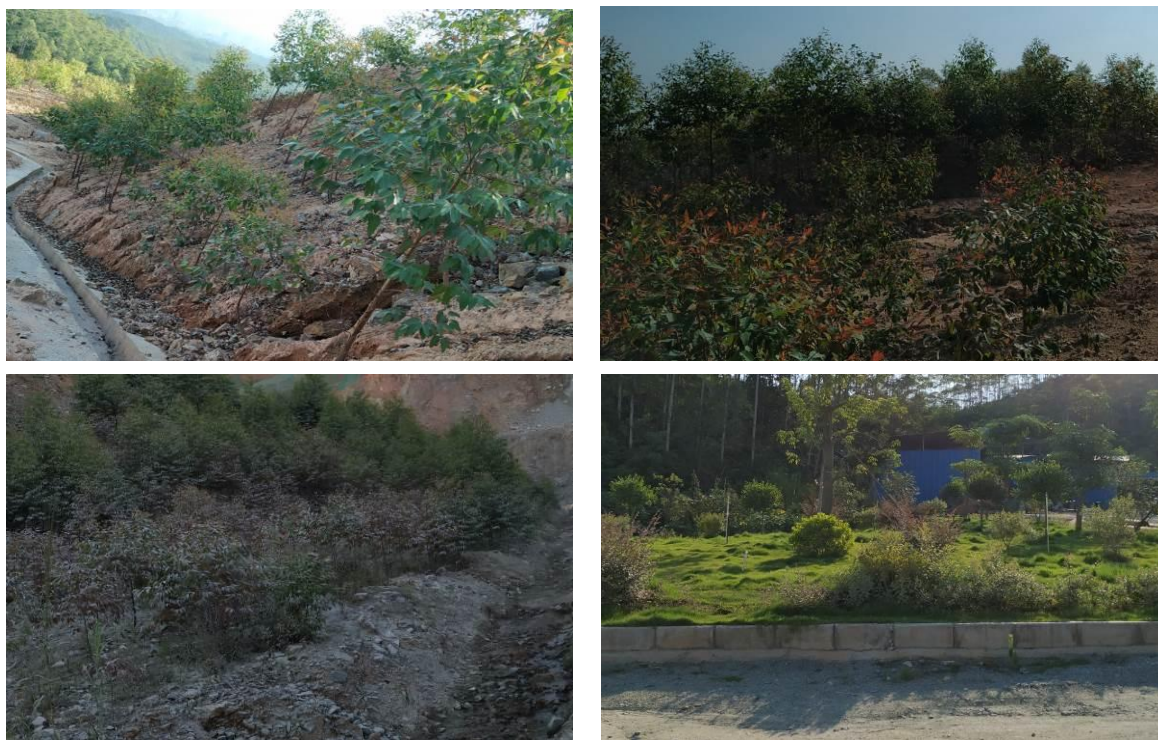
图 3-2 水土保持植物措施照片种植乔灌木、撒播草籽

经实地调查监测，本工程实际完成的植物措施主要为种植灌木与藤蔓植物 11.64hm²，撒播草籽 0.72hm²，经调查，绿化实施时间为 2017 年 9 月~2018 年 5 月。主要完成水土保持植物措施量见表 3-3。水土保持植物措施照片见图 3-2。

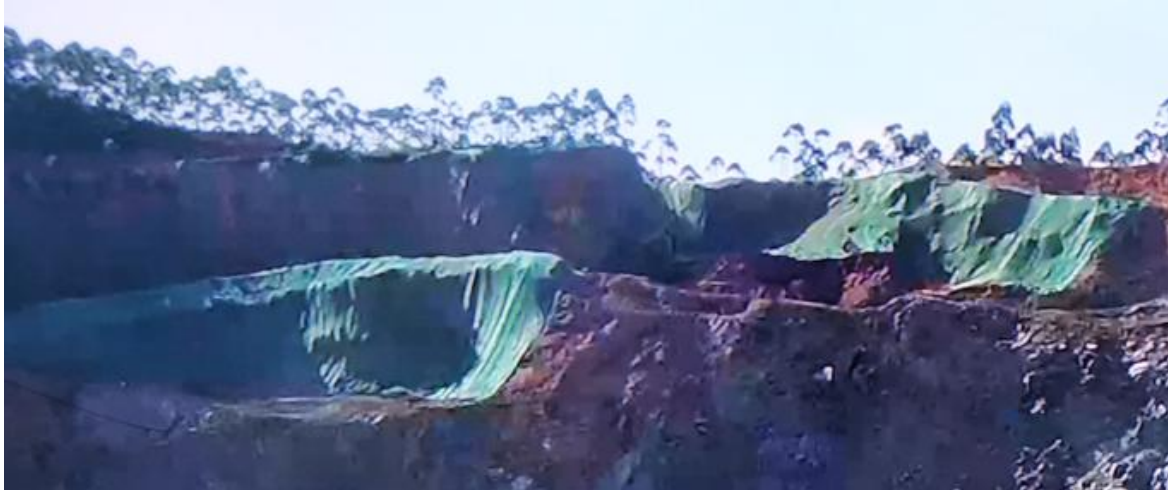
图 3-3 水土保持临时措施照片防雨布

本工程开采过程中采取了相应的临时防护措施,在生产运行期有效地控制了水土流失的产生,防止了水土流失危害的发生,主要体现在:防雨布等。施工期临时措施主要工程量见表 3-4。
