客天下 L 区二期建设项目

水土保持监测总结报告

监测单位： 广东新金穗环保有限公司

编制日期： 二〇二〇年七月

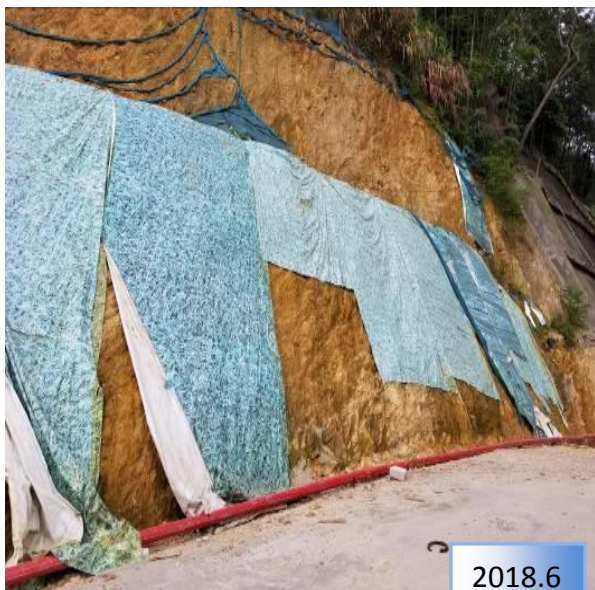
扰动后场内状况

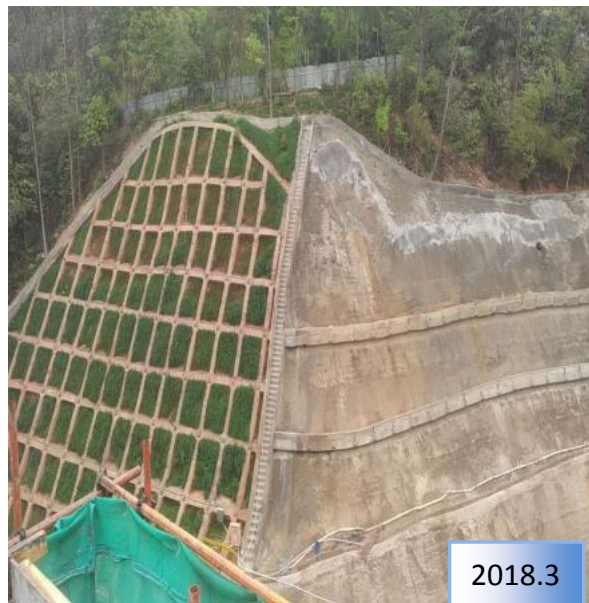
施工过程中开挖边坡

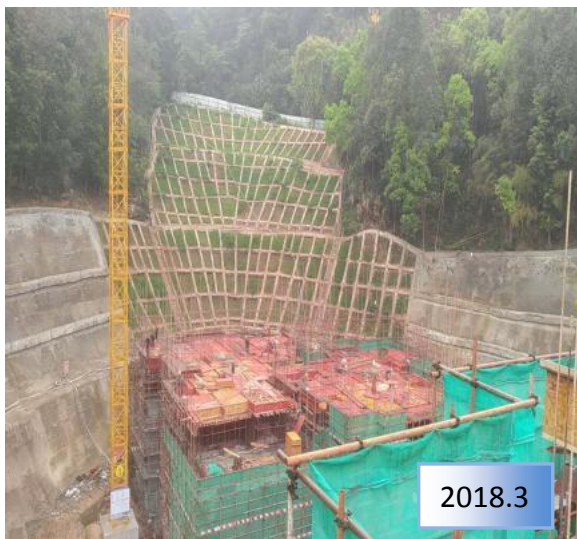
L7 栋边坡 (L 区二期东南面)

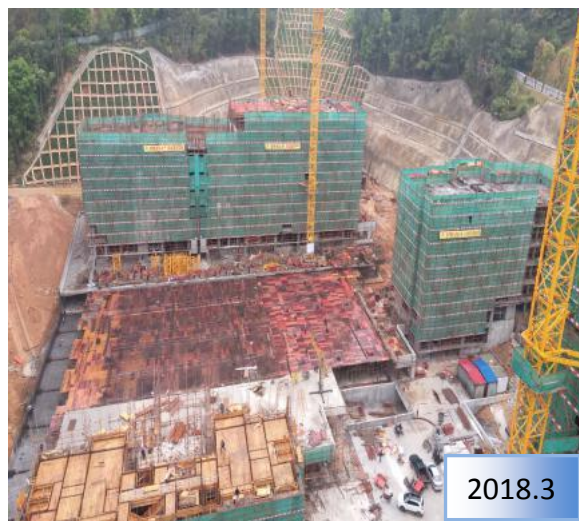
L5 栋边坡 (L 区二期西南面)

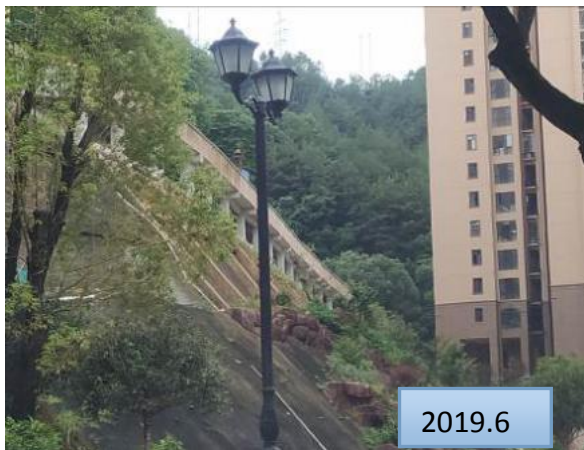
整治后场内状况

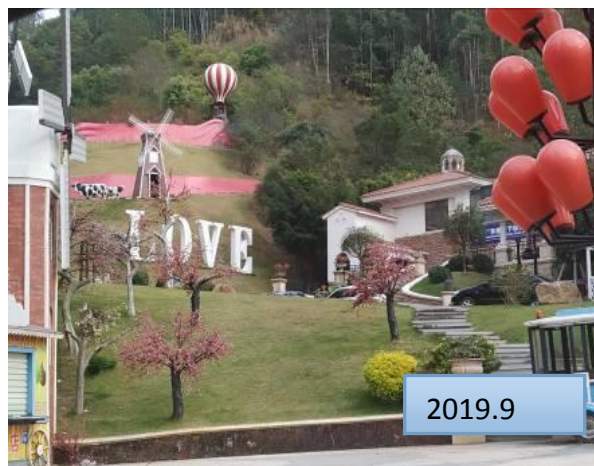
已完成的边坡支护

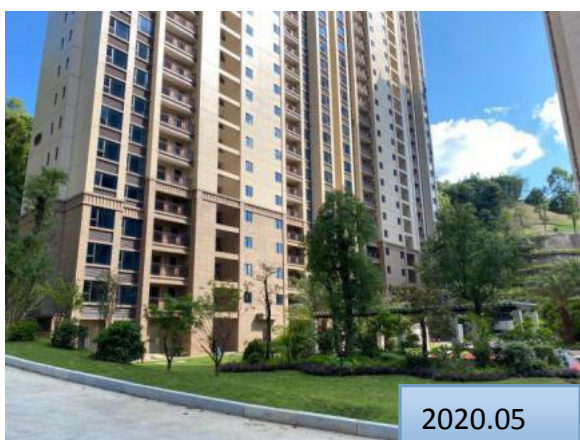
已完成的绿化

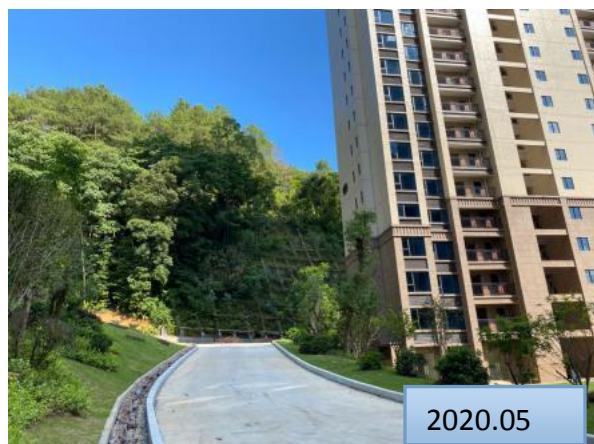
乔灌木绿化

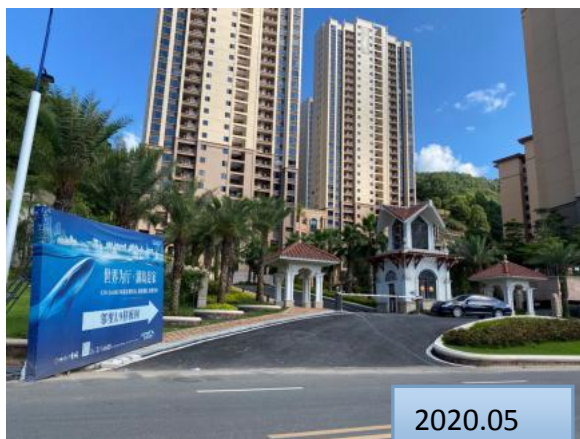
硬化道路及绿化

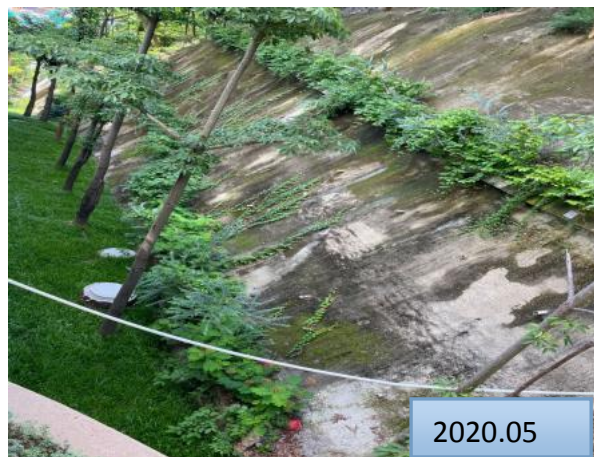
地块内硬化地面及绿化

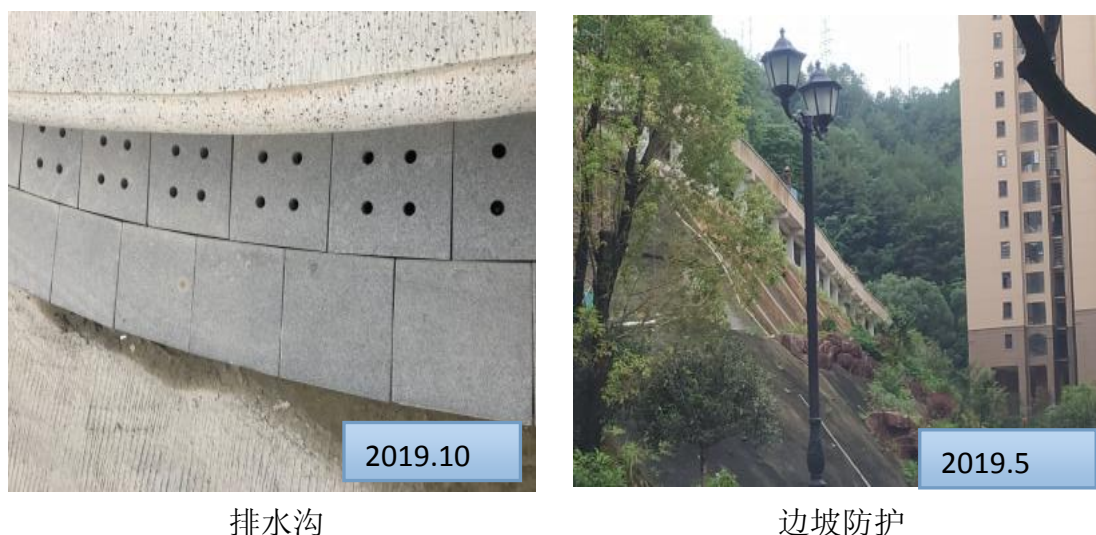
图 4-1 水土保持工程措施现状

根据现场监测及主体工程管理总结报告、工程监理资料，工程水土保持措施实施较到位。实际完成的时间为 2018 年 4 月~2019 年 12 月。

根据资料和现场调查，工程实际完成的水土保持工程措施量与已批复的水土保持方案总设计量对比情况见表 4-1。已实施的水土保持工程措施见图 4-1。

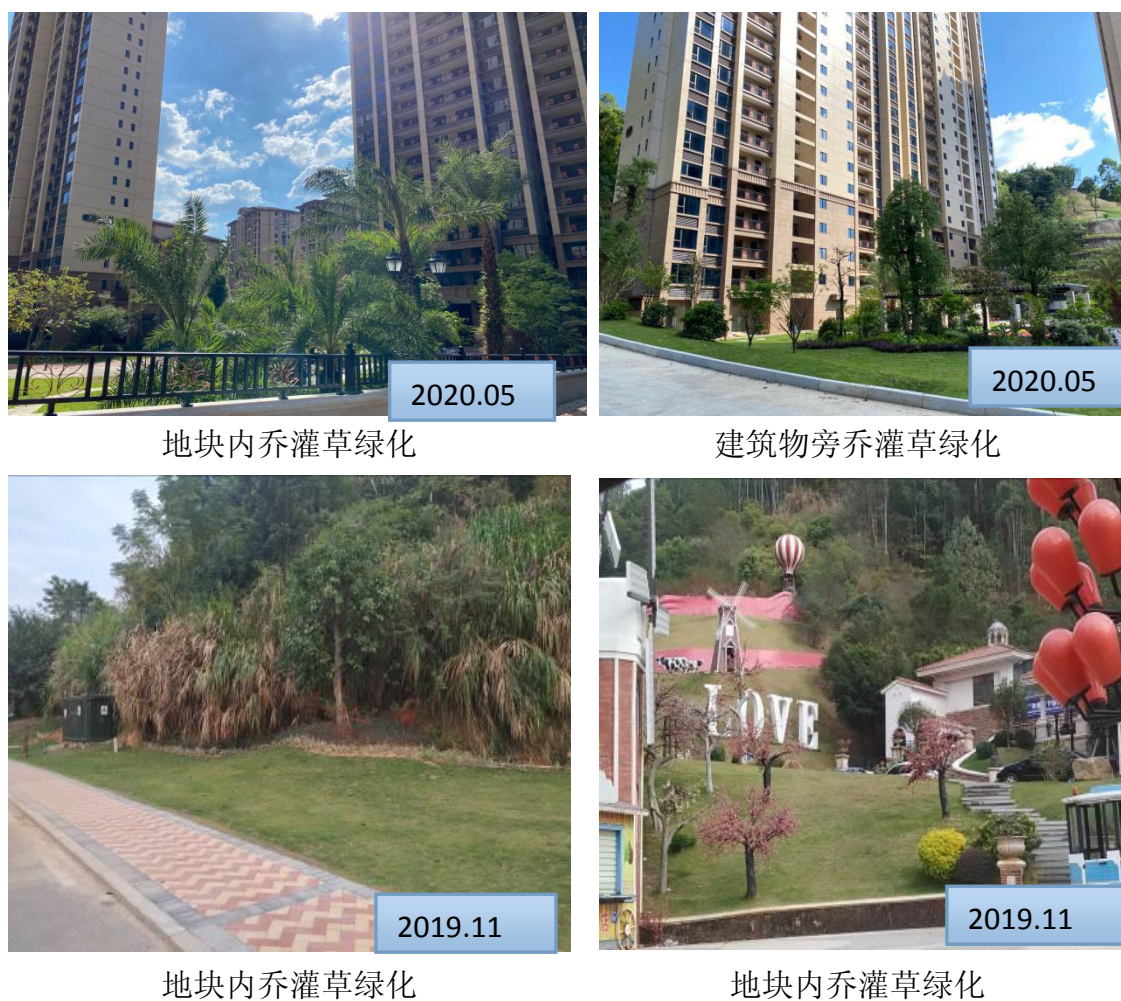
图 4-2 水土保持植物措施现状

经实地调查监测，本工程植物措施主要为建筑物旁的宅旁绿地，经统计实际绿化面积为 1.13hm^2 ，经调查，绿化实施时间为 2019 年 9 月~2019 年 12 月。

根据资料和现场调查，本工程实际完成的水土保持植物措施量与已批复的水土保持方案设计总量对比情况见表 4-2。已实施的水土保持植物措施现状见图 4-2。

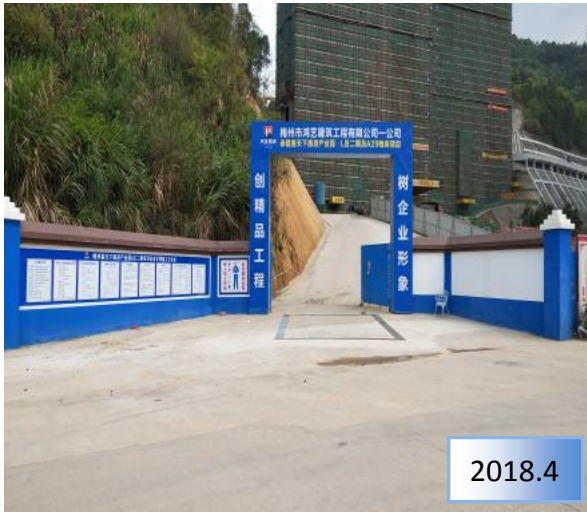
施工出入口

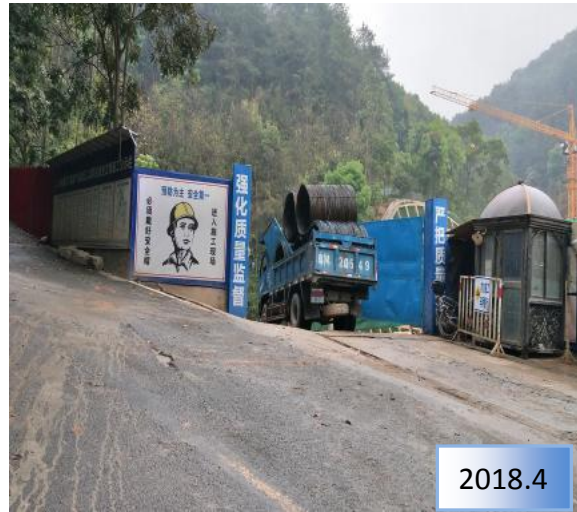
施工次入口

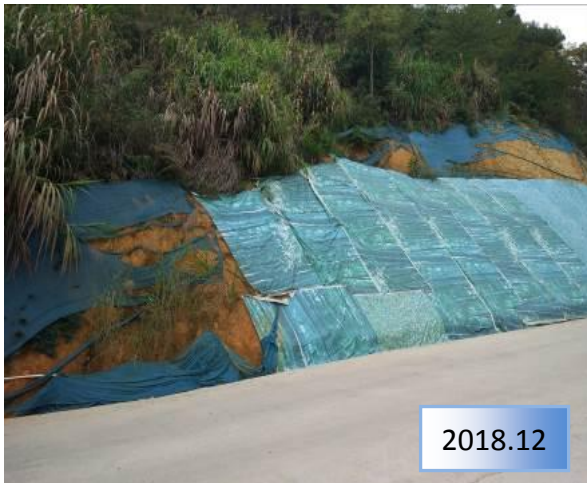
开挖边坡

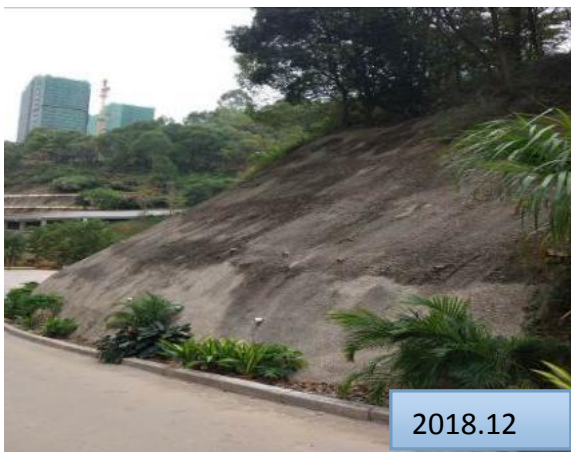
已完成的边坡支护

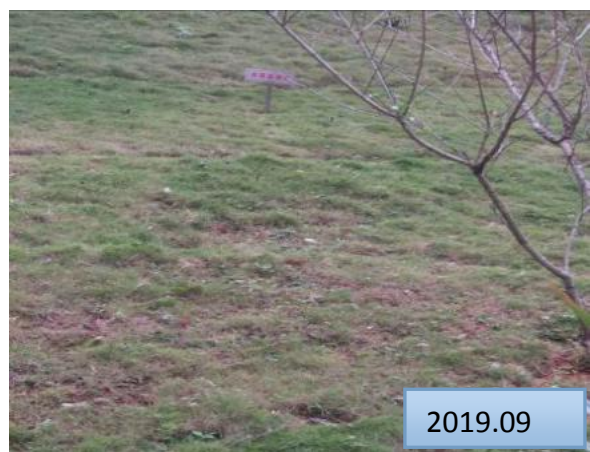
现状植草护坡。布设水土保持监测点

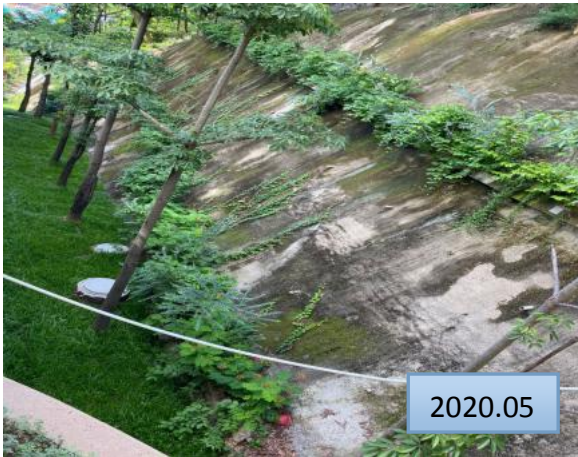
已完成的边坡及绿化

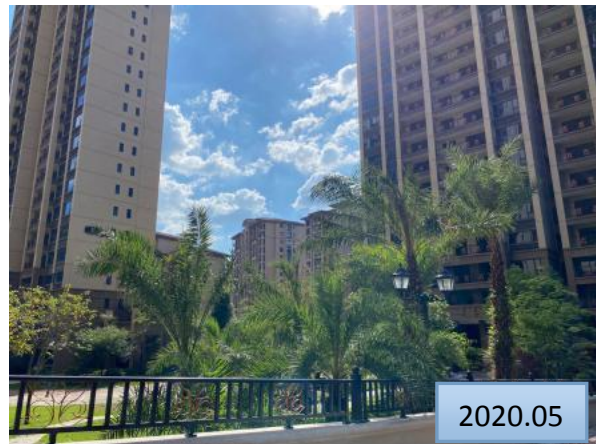
已完成的绿化

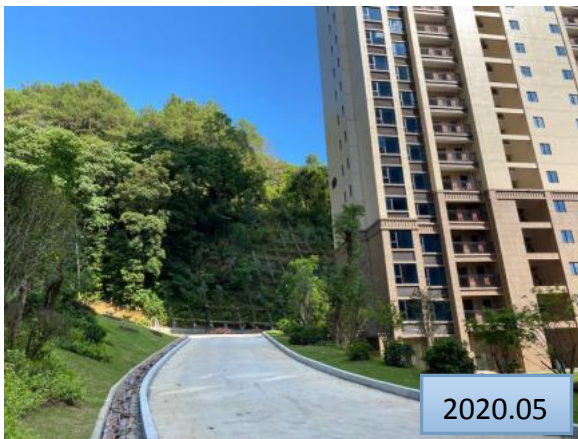
现状硬化道路及绿化

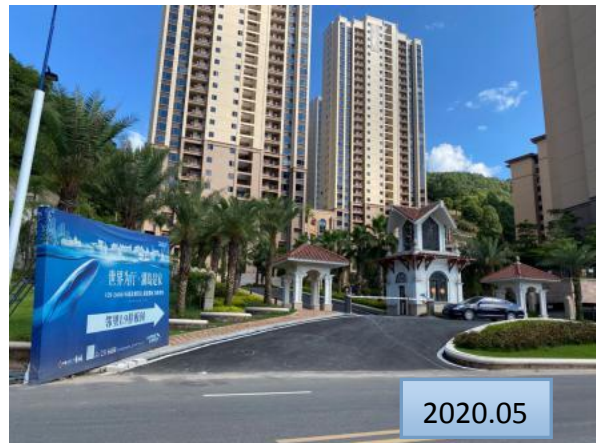
现状硬化道路及绿化
