五华县根基矿业有限公司河东镇深肚石场

水土保持设施验收报告

编制单位：广东新金穗环保有限公司

编制日期：二〇二〇年八月

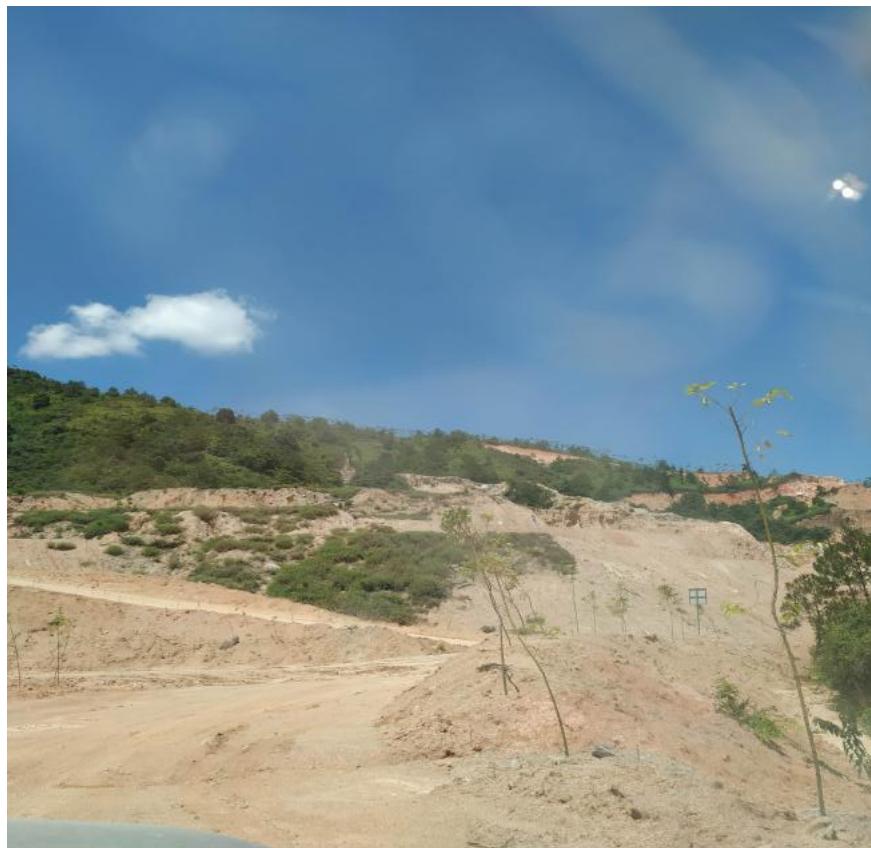
开采区现状

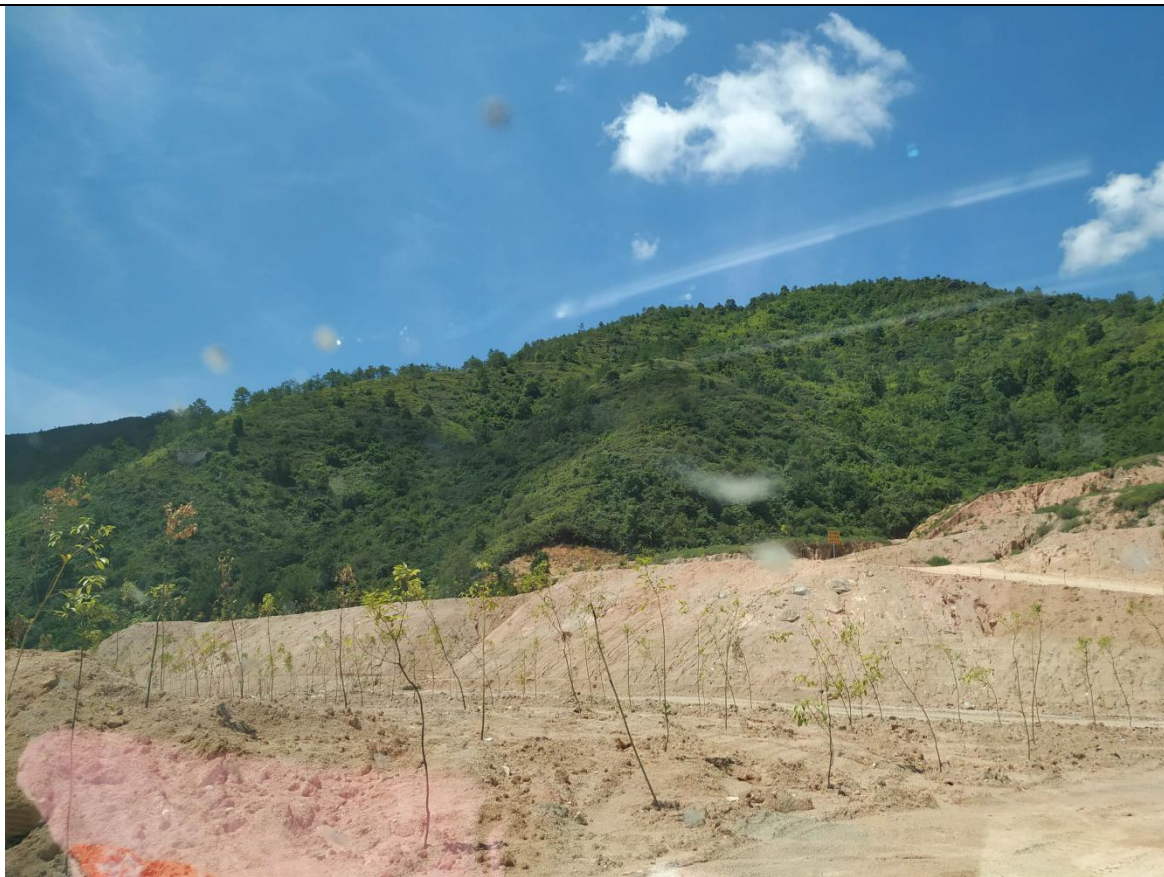
临时排土场植被恢复
