蕉岭县一场一馆一中心建设项目

水土保持监测总结报告

建设单位：蕉岭县文化广电旅游体育局

编制日期：二〇二〇年十一月

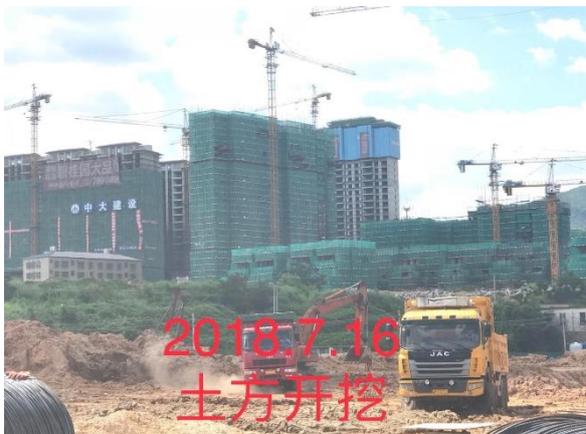
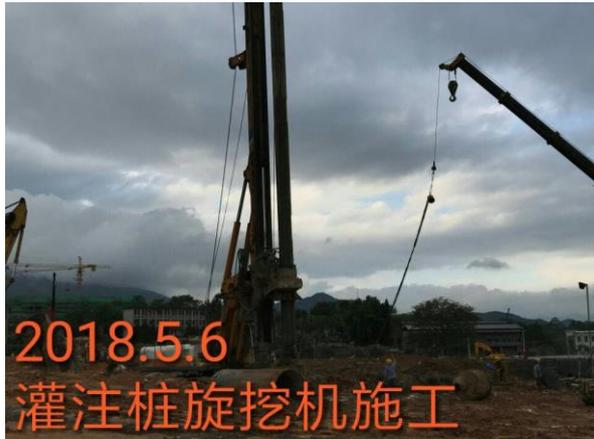
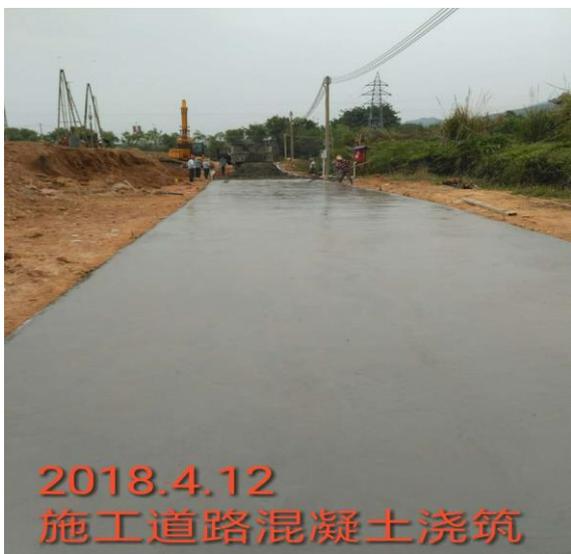
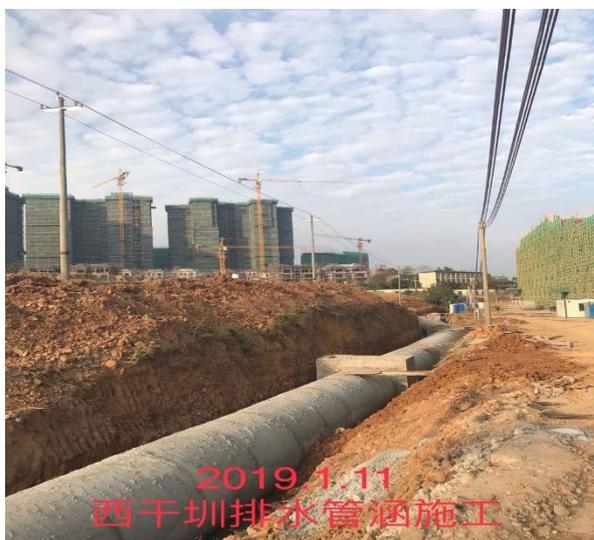
扰动后场内状况

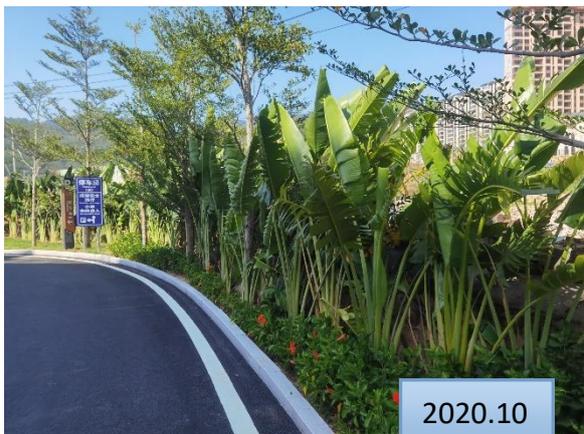
整治后场内状况

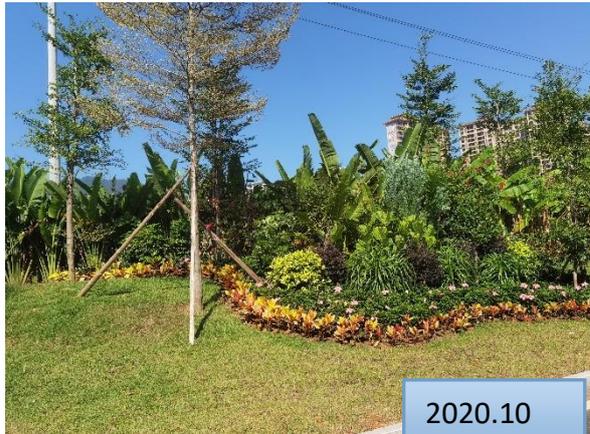
地块内硬化地面及绿化

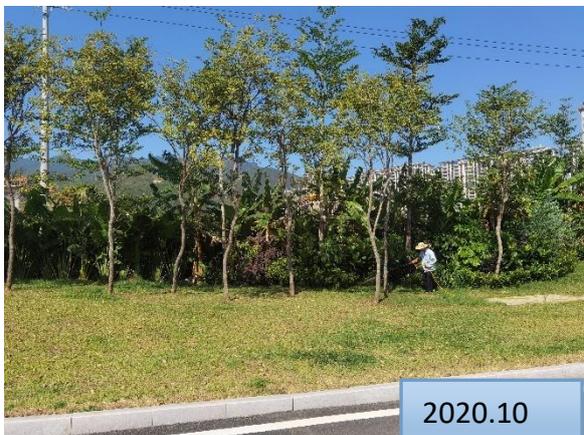
已完成的绿化

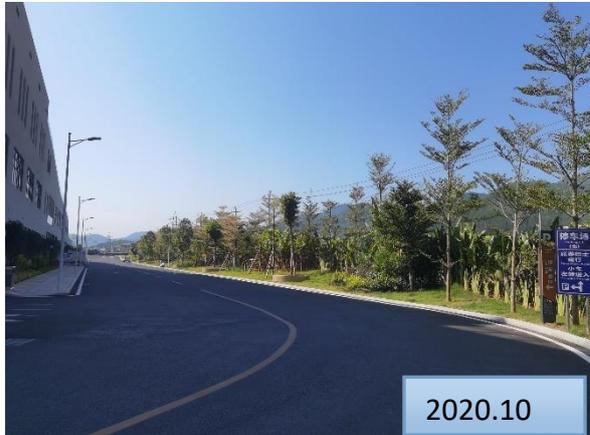
乔灌木绿化

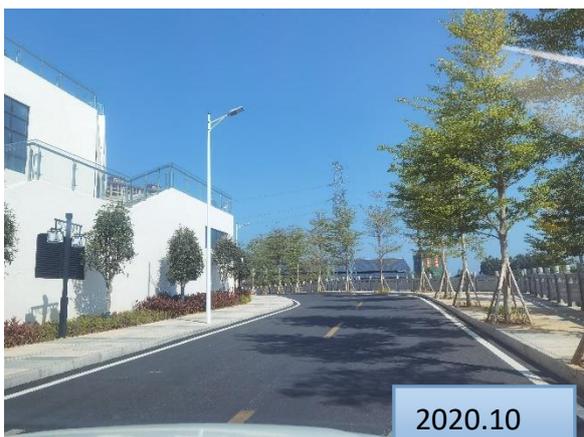
硬化道路及绿化

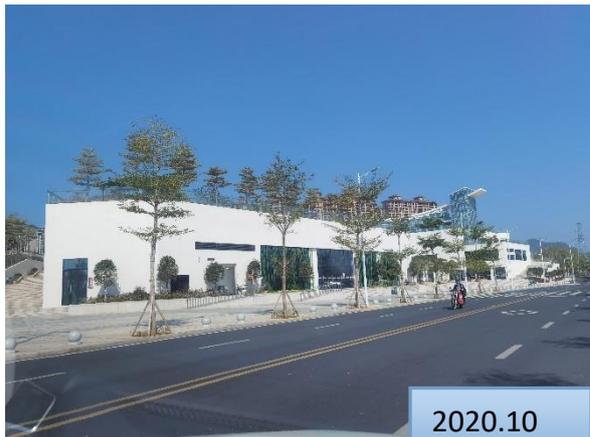
地块内硬化地面及绿化

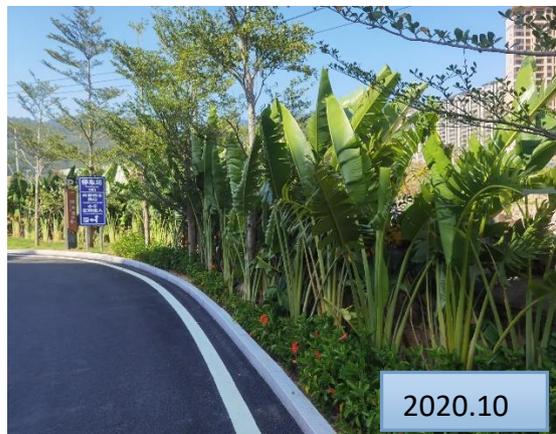
地块内乔灌草绿化

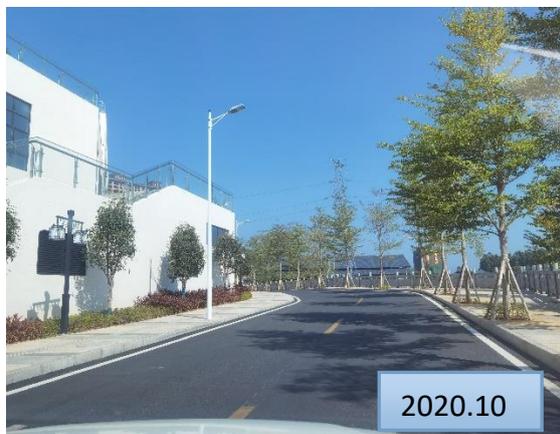
建筑物旁乔灌草绿化

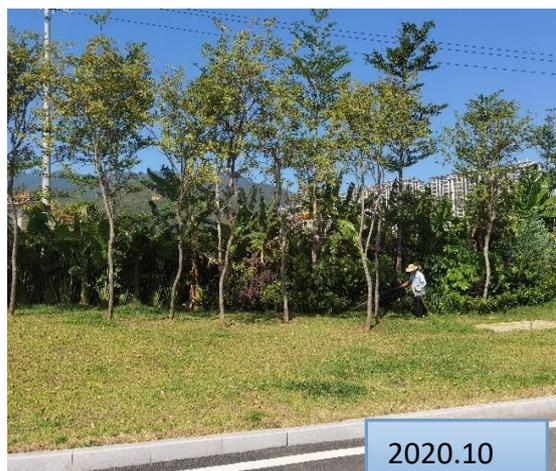
地块内乔灌草绿化

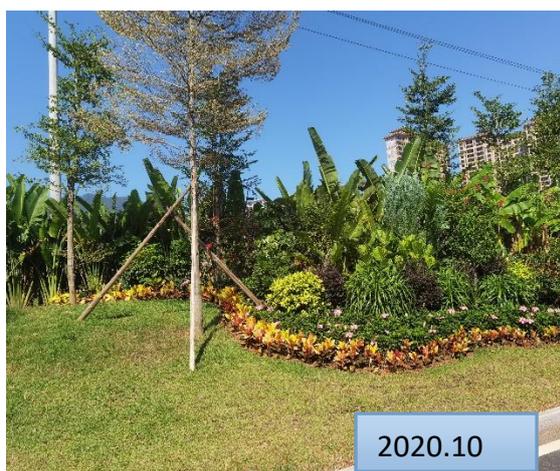
地块内乔灌草绿化

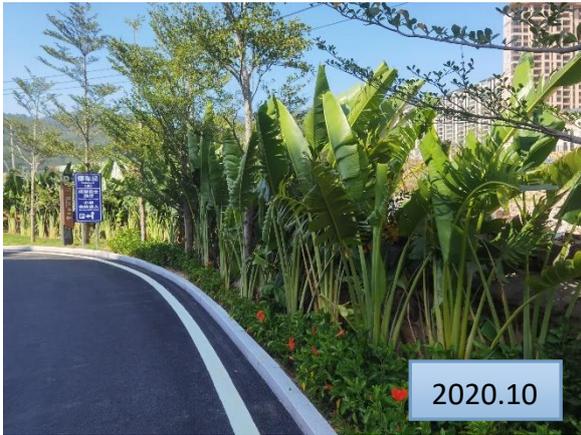
已完成的边坡及绿化

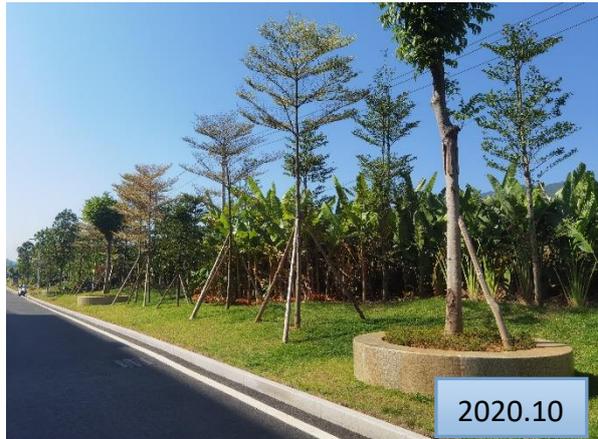
已完成的绿化

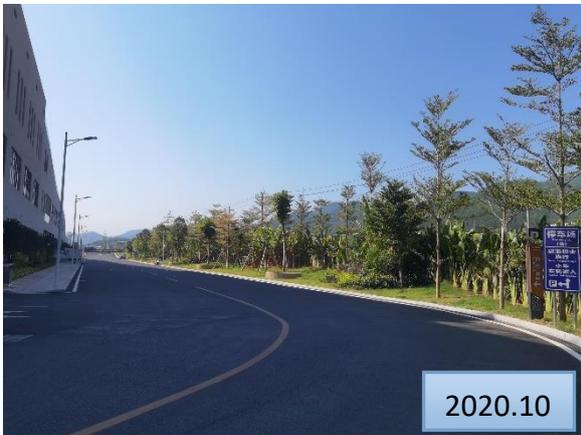
现状硬化道路及绿化

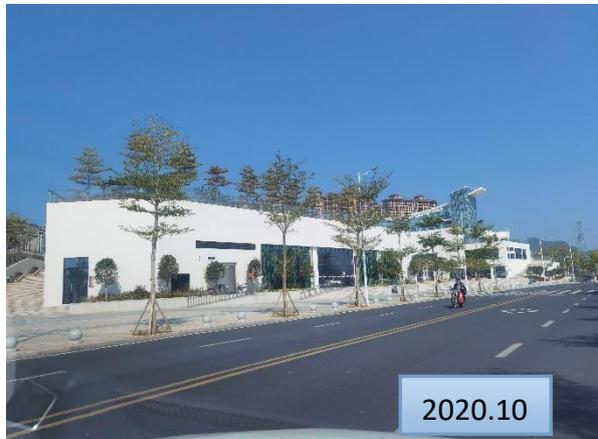
现状硬化道路及绿化
