蕉岭县新铺北坑石场

水土保持设施验收报告

编制单位：广东新金穗环保有限公司

编制日期：二〇二一年七月

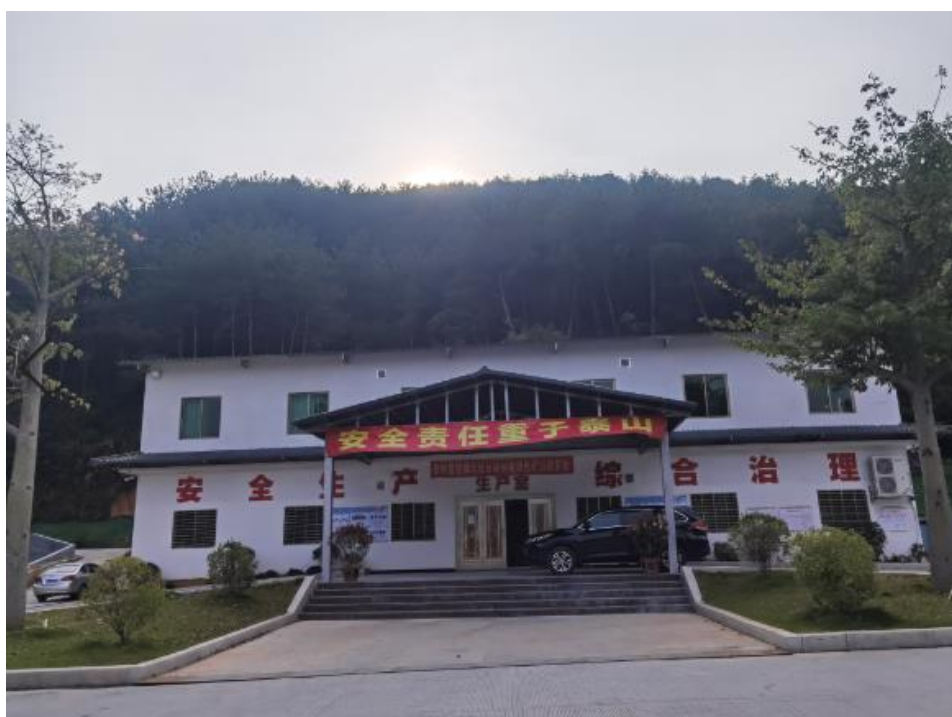
办公生活区现状

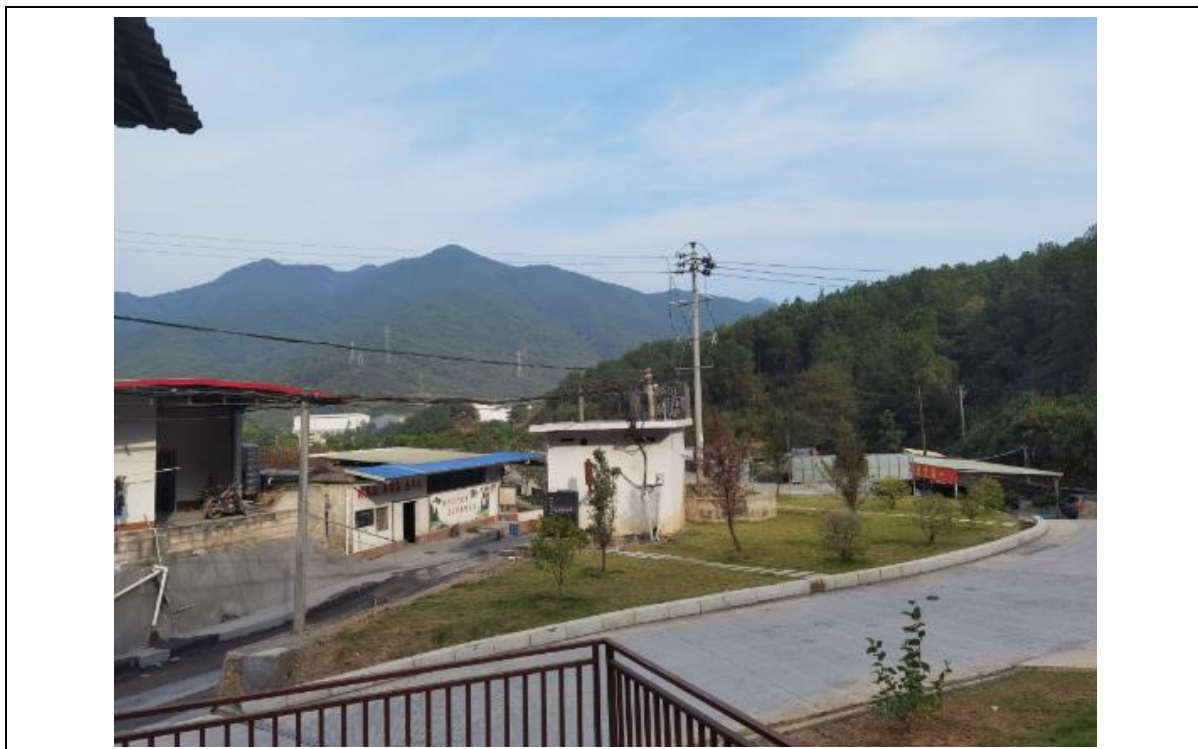
工业广场区现状

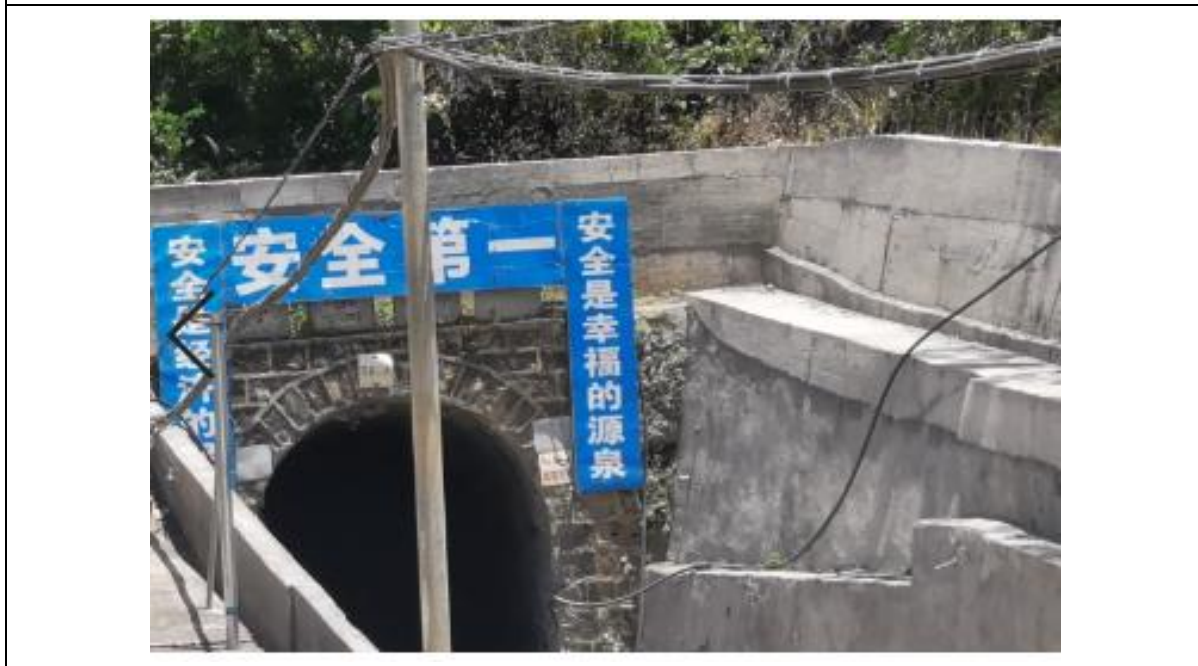
采矿入口现状

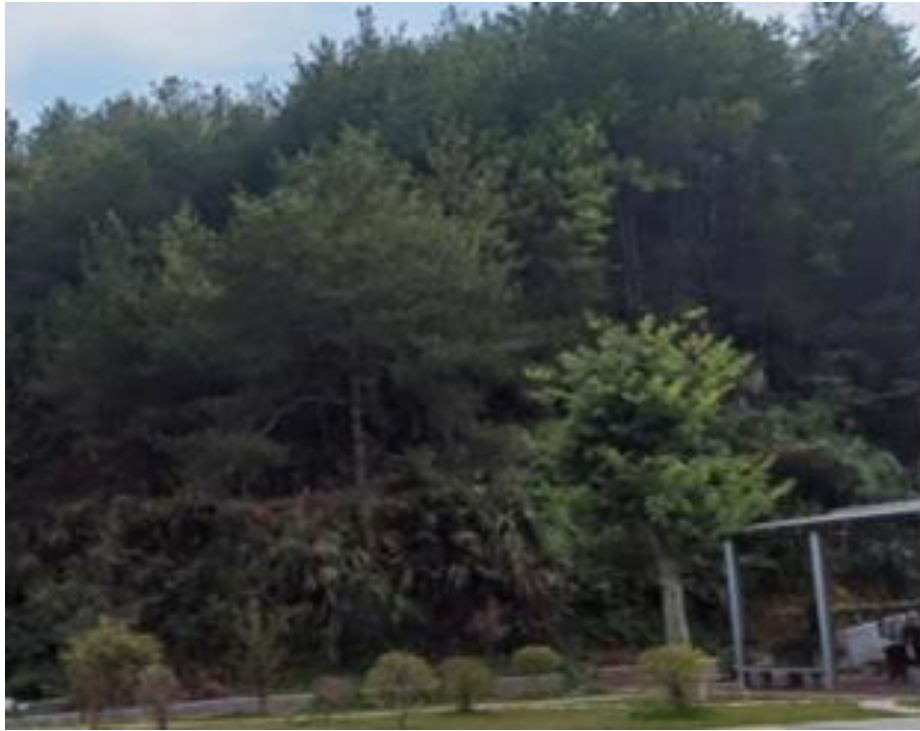
采矿区地表现状

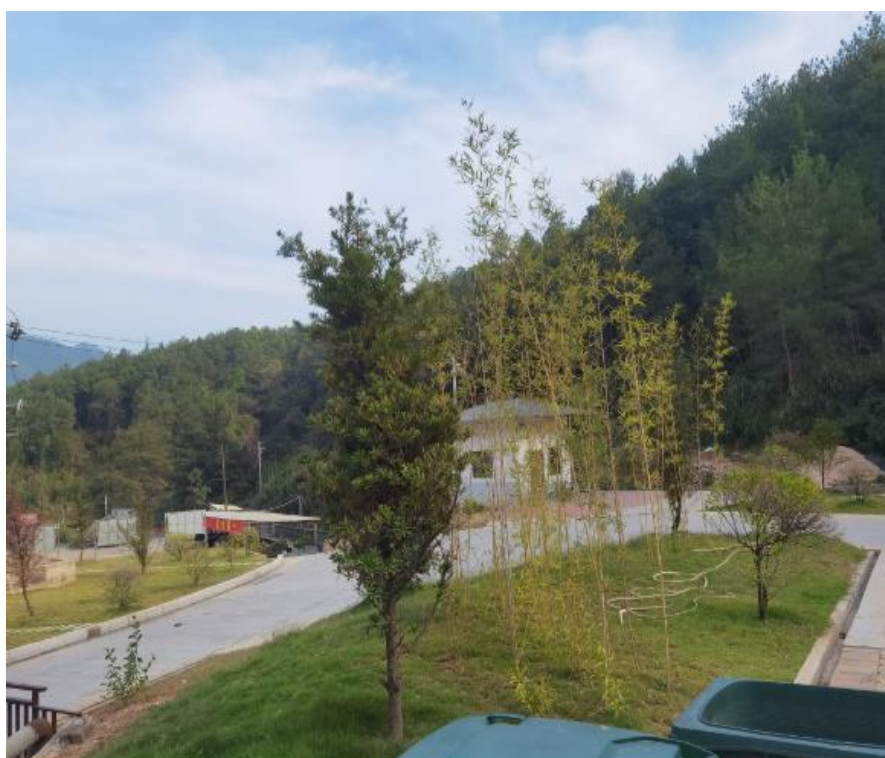
工业广场植被恢复

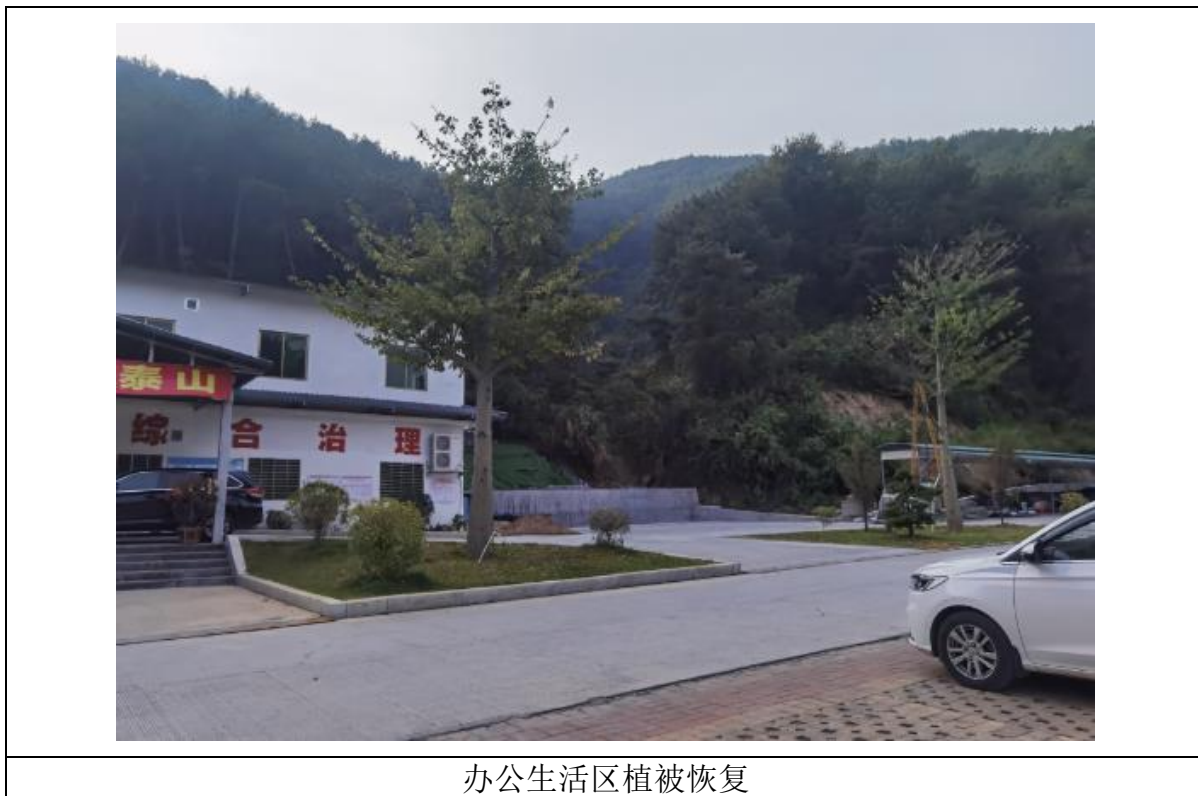
办公生活区植被恢复
