蕉岭县文福镇白湖新娘山石场建筑用石及机制砂生
产项目

水土保持设施验收报告

编制单位：广东新金穗环保有限公司

编制日期：二〇二一年八月

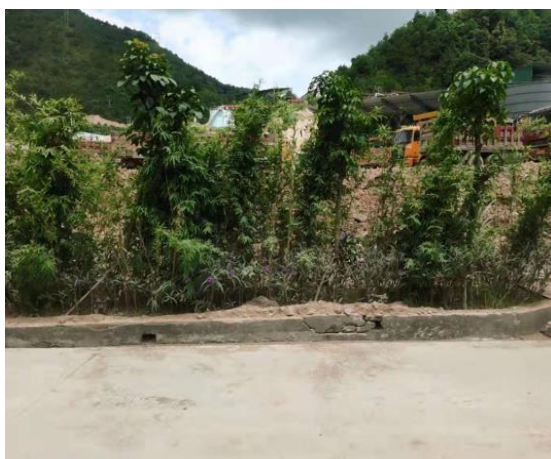
矿山道路绿化

现场图片	具体位置	调查时间	外观规格	质量情况
 	矿山道路区	2021年8月	乔灌草绿化	已进入稳定生长期，成活率99%，外观整齐，生长旺盛，质量合格。
 	道路绿化	2021年8月	乔灌草绿化	已进入稳定生长期，成活率99%，外观整齐，生长旺盛，质量合格。
