五华县盛通环保处理有限公司年产 70 万立  
方米机制砂项目  
水土保持设施验收报告

建设单位：五华县盛通环保处理有限公司

编制单位：广东新金穗环保有限公司

编制日期：二〇二一年八月

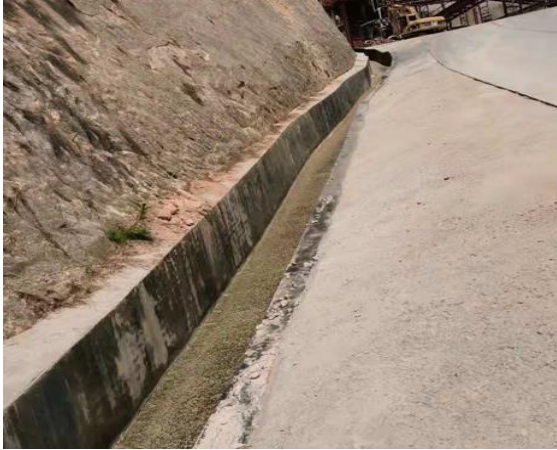
| 现场图片 | 具体位置 | 调查时间 | 外观规格 | 质量情况 |
|---|---|---|---|---|
| | 项目区范围内 | 2021 年 8 月 | 表面规格平整，规格符合标准。 | 无明显缺陷，质量合格。 |

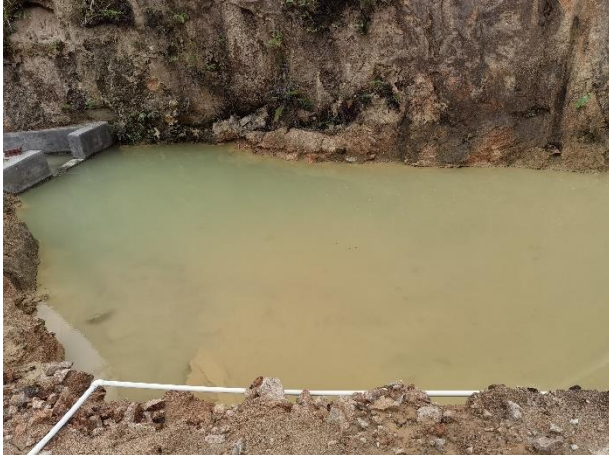
| 现场图片 | 具体位置 | 调查时间 | 外观规格 | 质量情况 |
|---|---|---|---|---|
| | 生产区范围内 | 2021 年 8 月 | 表面规格平整，规格符合标准。 | 无明显缺陷，质量合格。 |

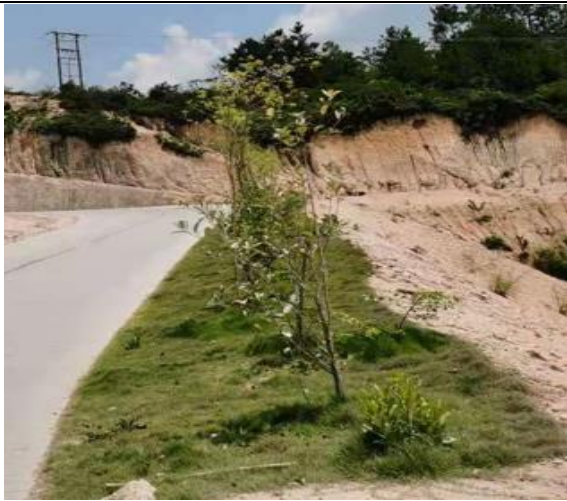
| 现场图片 | 具体位置 | 调查时间 | 外观规格 | 质量情况 |
|---|---|---|---|---|
| | 项目区内 | 2021 年 8 月 | 乔灌草绿化 | 已进入稳定生长期，成活率 99%，外观整齐，生长旺盛，质量合格。 |
