梅州市百鑫矿业有限公司双头石场
水土保持设施验收报告

建设单位：梅州市百鑫矿业有限公司

编制单位：广东新金穗环保有限公司

编制日期：二〇二一年八月

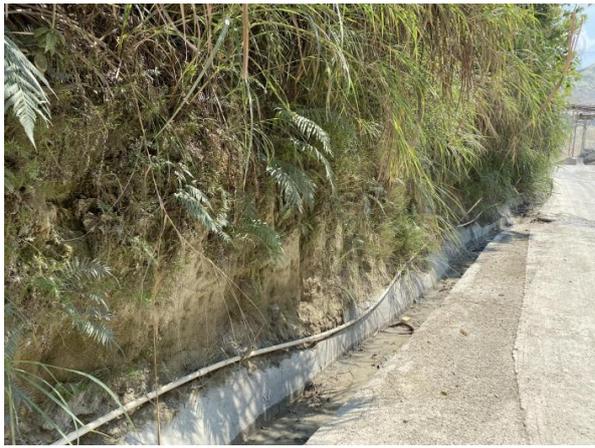
工业场地区范围内	2021年8月	表面规格平整，规格符合标准。	无明显缺陷，质量合格。

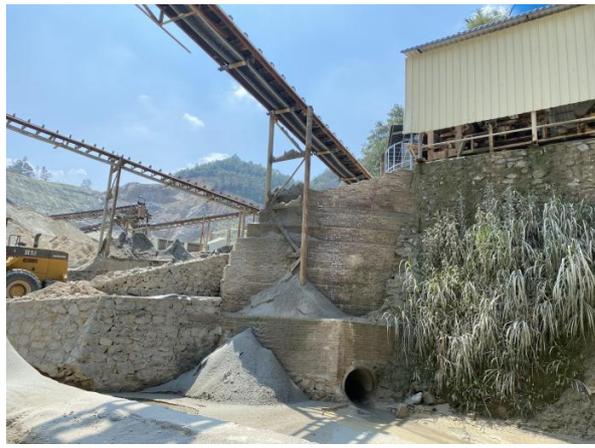
工业场地区范围	2021年8月	表面规格平整，规格符合标准。	无明显缺陷，质量合格。

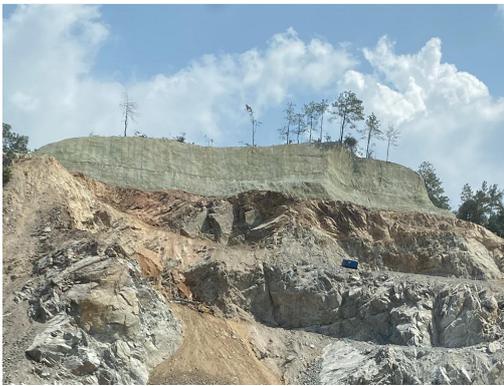
开采区	2021年 8月	乔灌 草绿 化	已进入稳定生长期, 成活率 99%, 外观整齐, 生长旺盛, 质量合格。

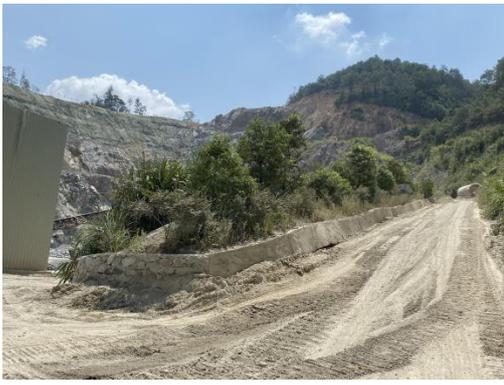
矿山道路区	2021年 8月	乔灌 草绿 化	已进入稳定生长期, 成活率 99%, 外观整齐, 生长旺盛, 质量合格。
