蕉岭县文福镇牛角坑石场

# 水土保持设施验收报告

建设单位：蕉岭县文福镇牛角坑石场

编制单位：广东新金穗环保有限公司

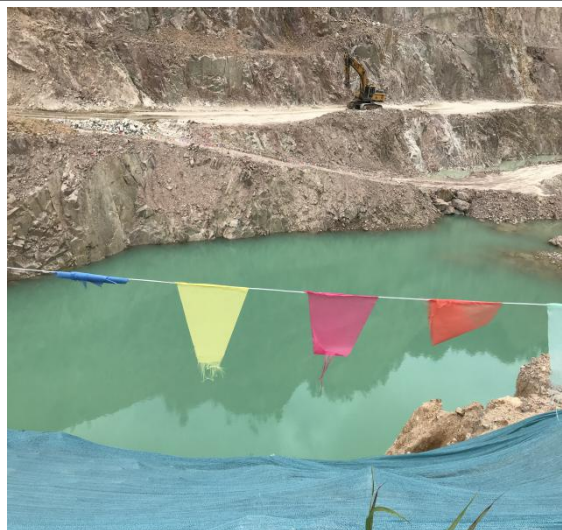
沉沙池

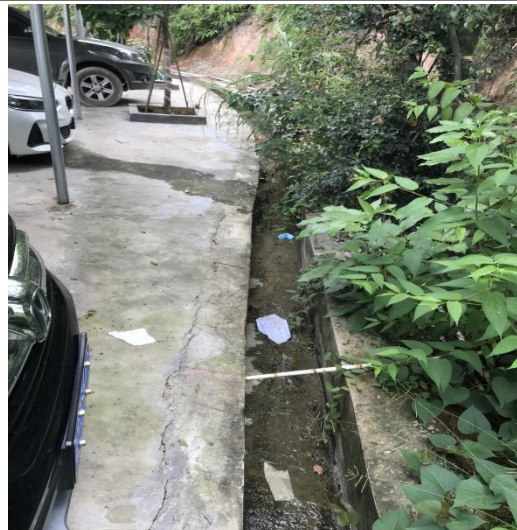
排水沟

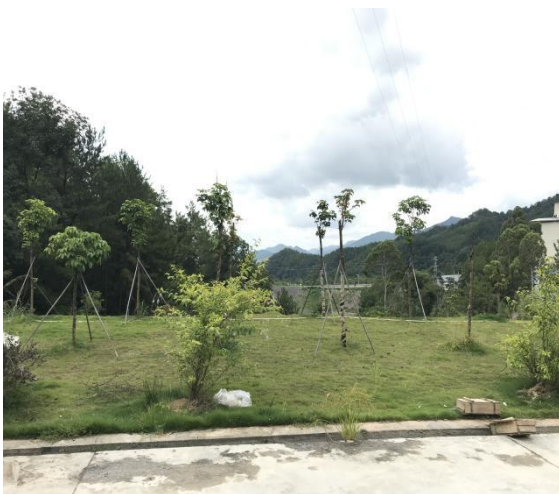
综合服务区绿化

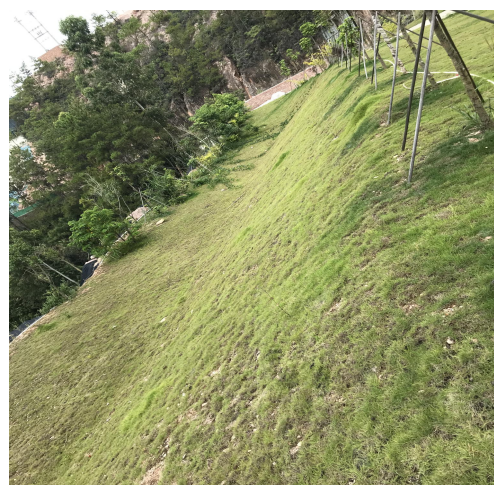
综合服务区绿化

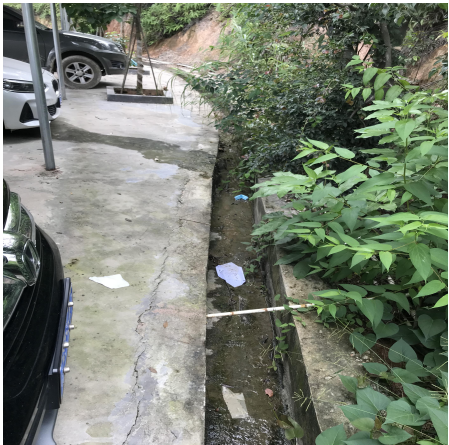
| 现场图片 | 具体位置 | 调查时间 | 外观规格 | 质量情况 |
|---|---|---|---|---|
| | 综合服务区 | 2021 年 8 月 | 表面规格平整，规格符合标准。 | 无明显缺陷，质量合格。 |

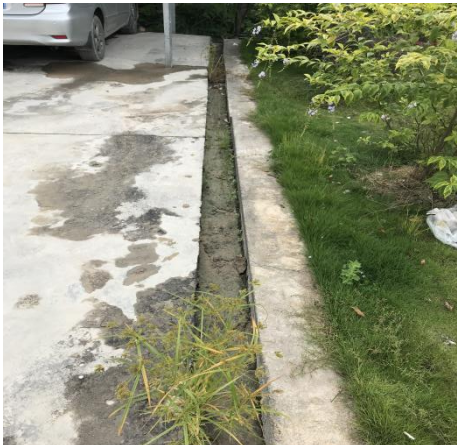
| 现场图片 | 具体位置 | 调查时间 | 外观规格 | 质量情况 |
|---|---|---|---|---|
| | 综合服务区 | 2021 年 8 月 | 表面规格平整，规格符合标准。 | 无明显缺陷，质量合格。 |

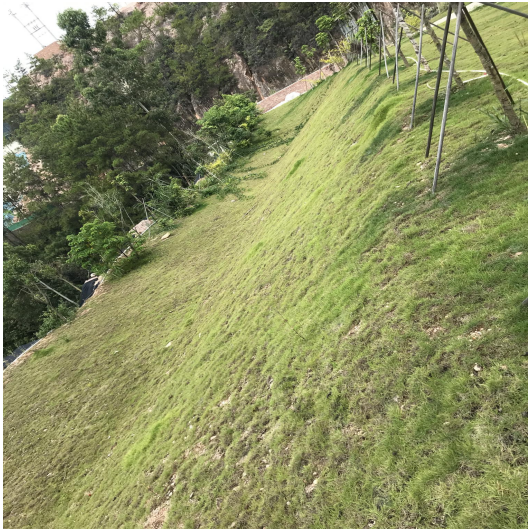
| 现场图片 | 具体位置 | 调查时间 | 外观规格 | 质量情况 |
|---|---|---|---|---|
| | 综合服务<br>服务区 | 2021 年<br>8 月 | 乔灌木<br>绿化 | 已进入稳定生长期，成活率 99%，外观整齐，生长旺盛，质量合格。 |

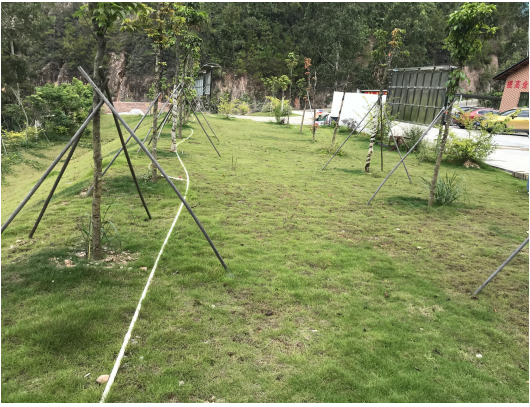
| 现场图片 | 具体位置 | 调查时间 | 外观规格 | 质量情况 |
|---|---|---|---|---|
| | 综合服务<br>服务区 | 2021 年<br>8 月 | 乔灌木<br>绿化 | 已进入稳定生长期，成活率 99%，外观整齐，生长旺盛，质量合格。 |

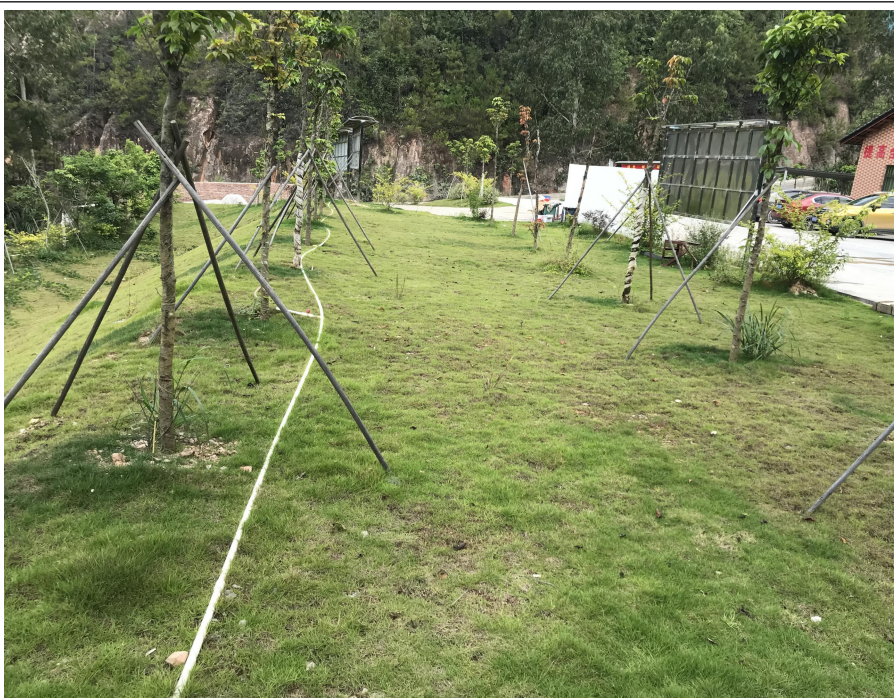
综合服务区现状

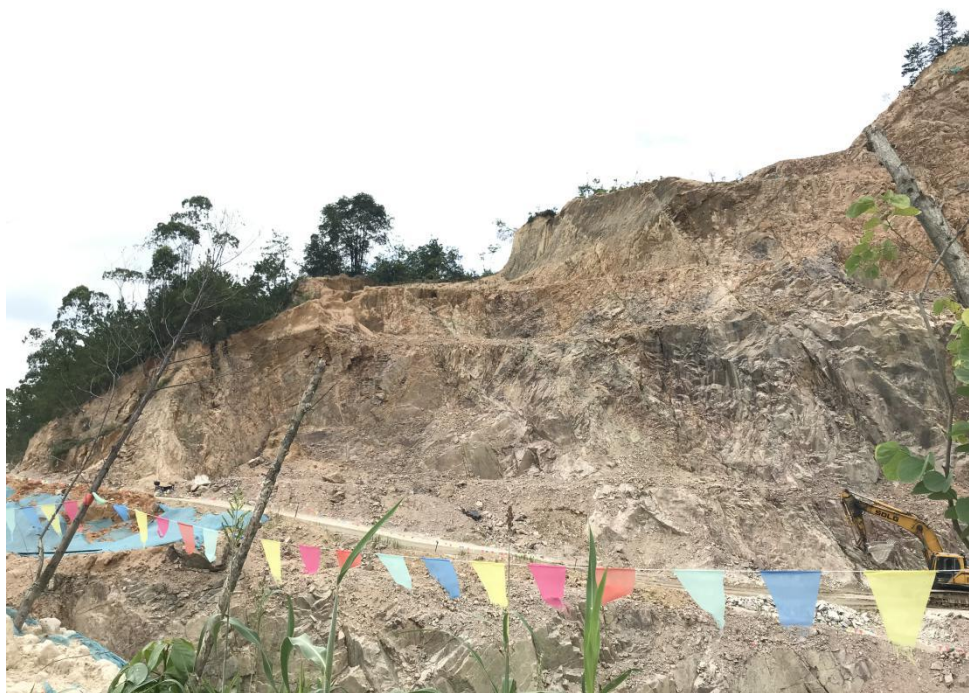
露天开采区现状

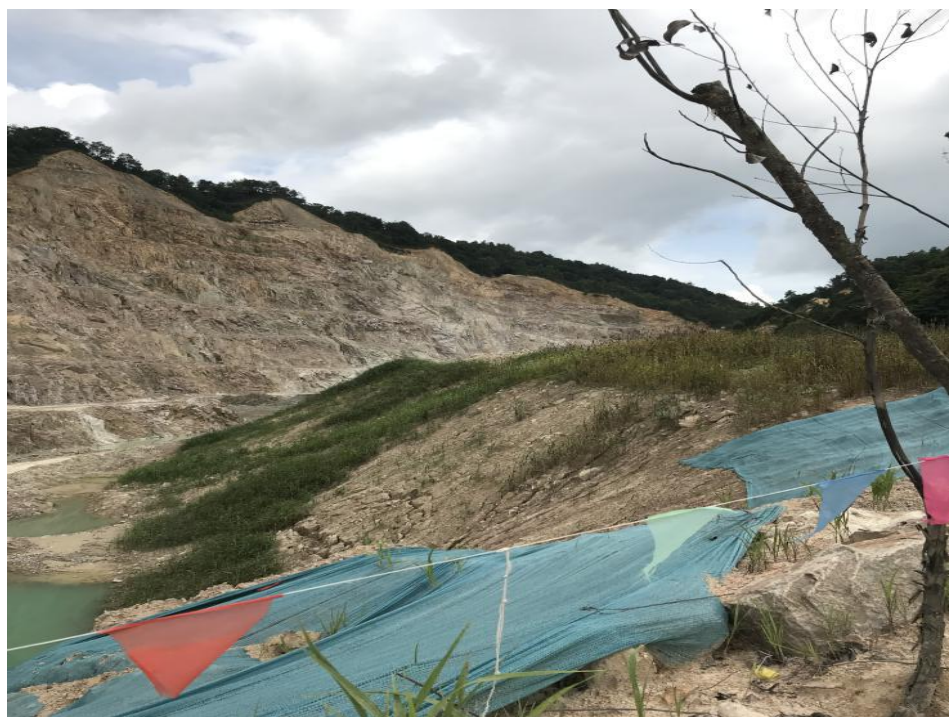
排土场

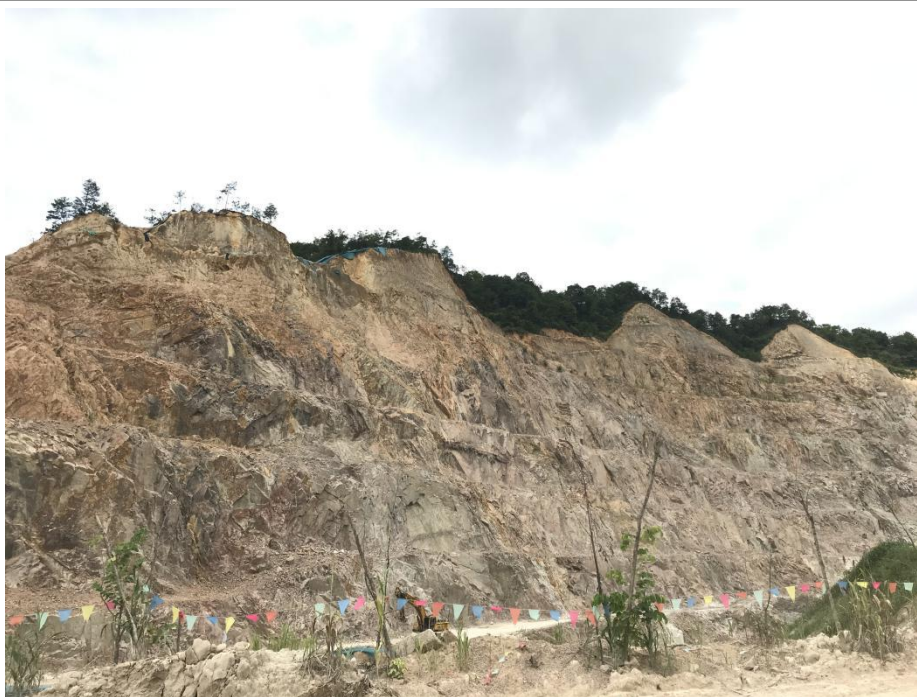
露天开采区现状

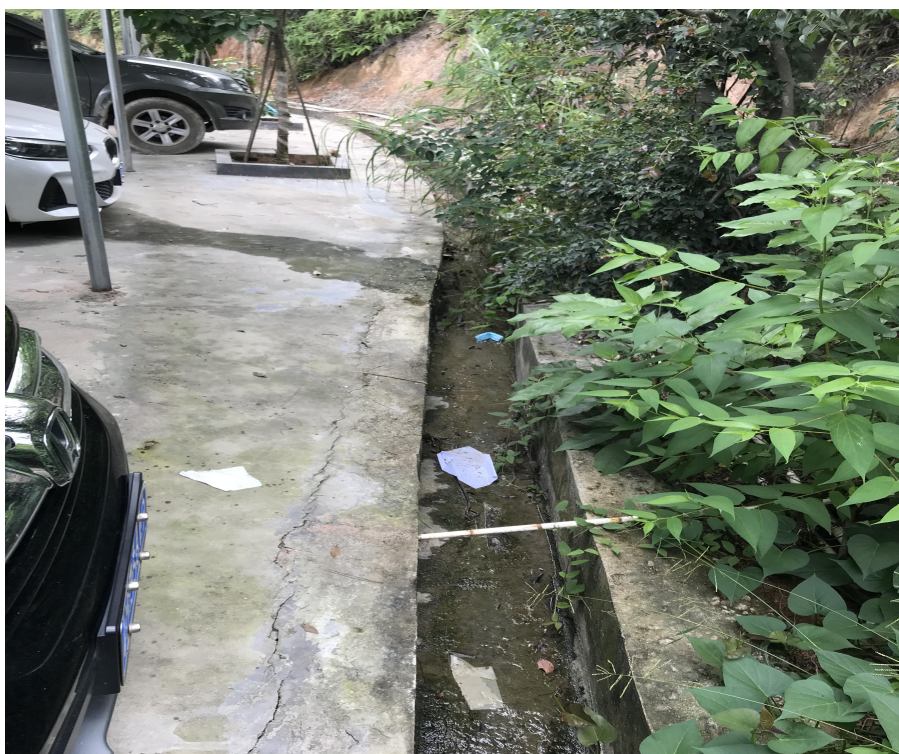
截水沟

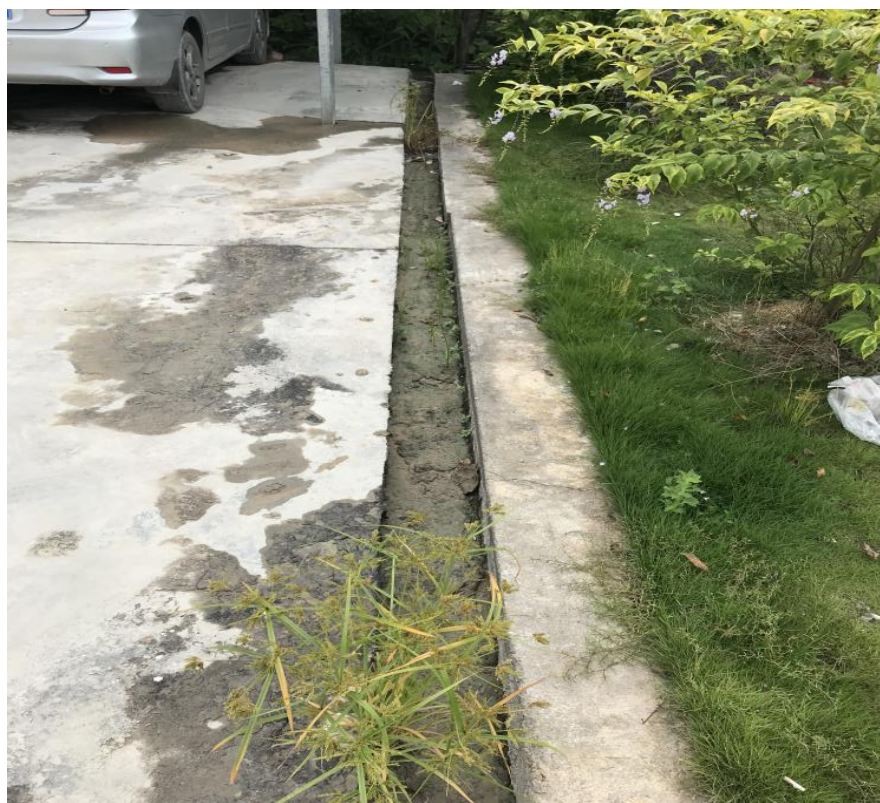
排水沟

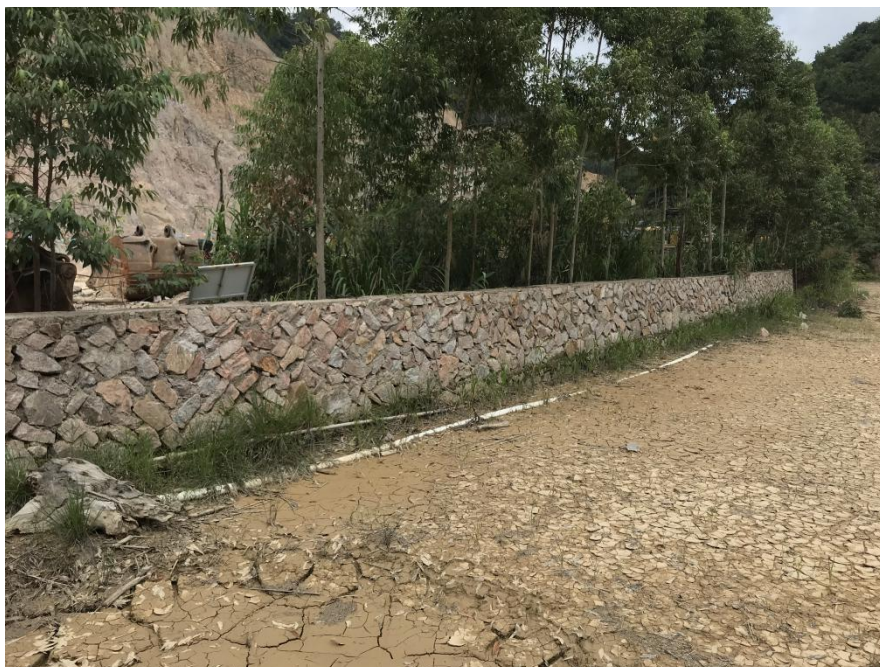
植被恢复

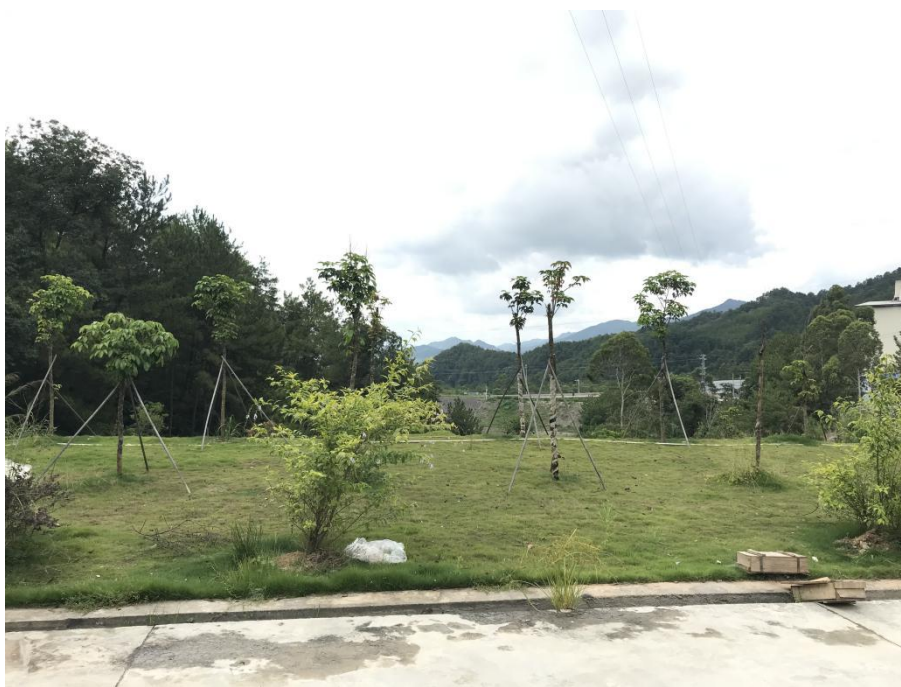
综合服务区植被恢复
