蕉岭县鸿佳建材有限公司沙石加工场

# 水土保持监测总结报告

建设单位：蕉岭县鸿佳建材有限公司

编制日期：二〇二一年十一月

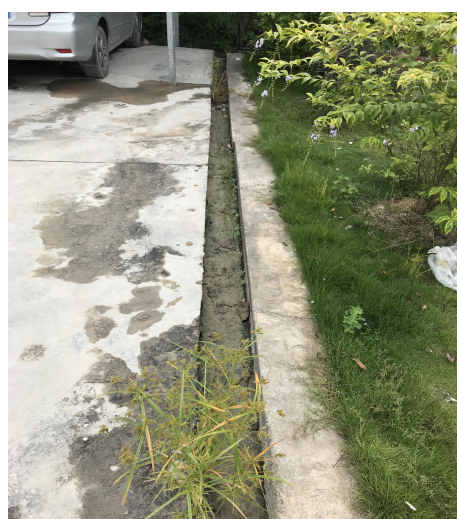
排水沟

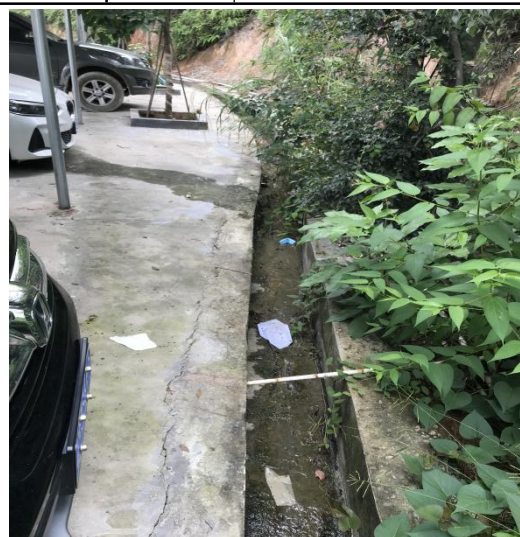
排水沟

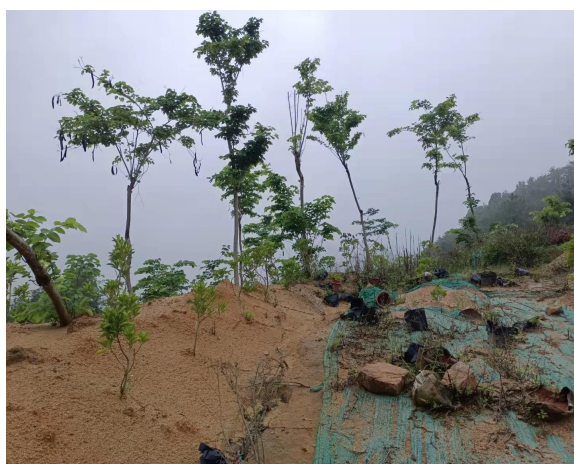
堆料区绿化

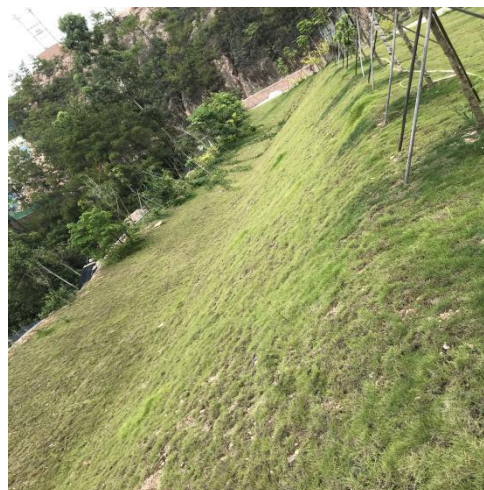
办公生活区绿化

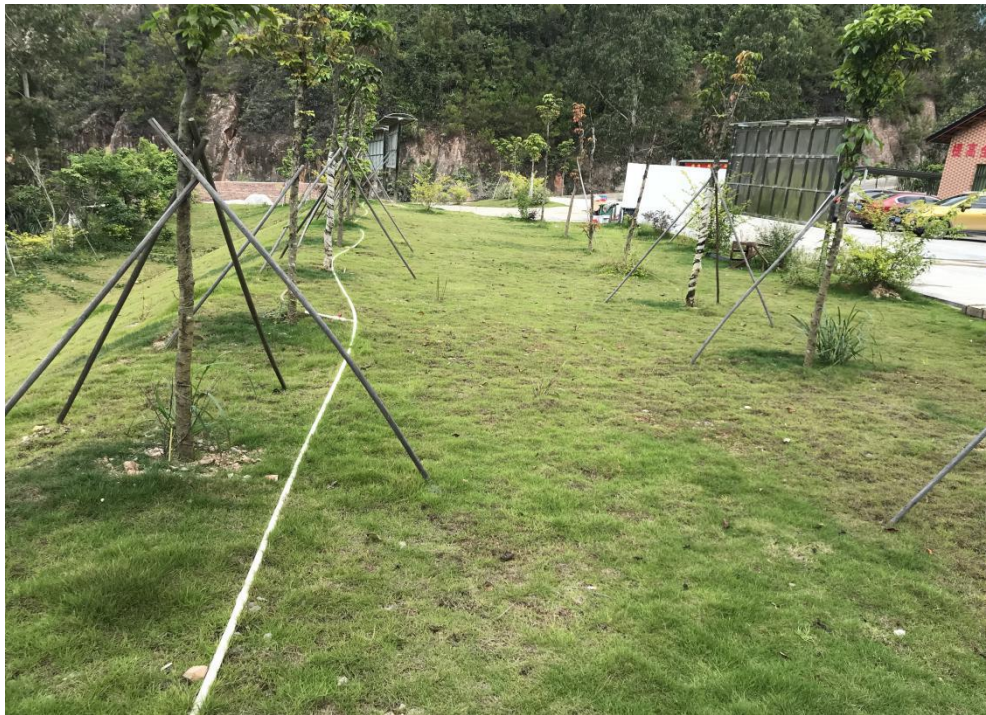
综合服务区现状

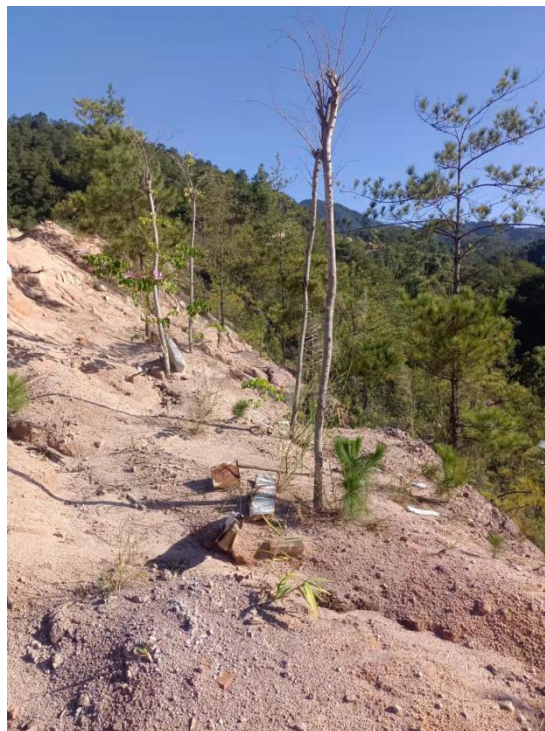
植被恢复

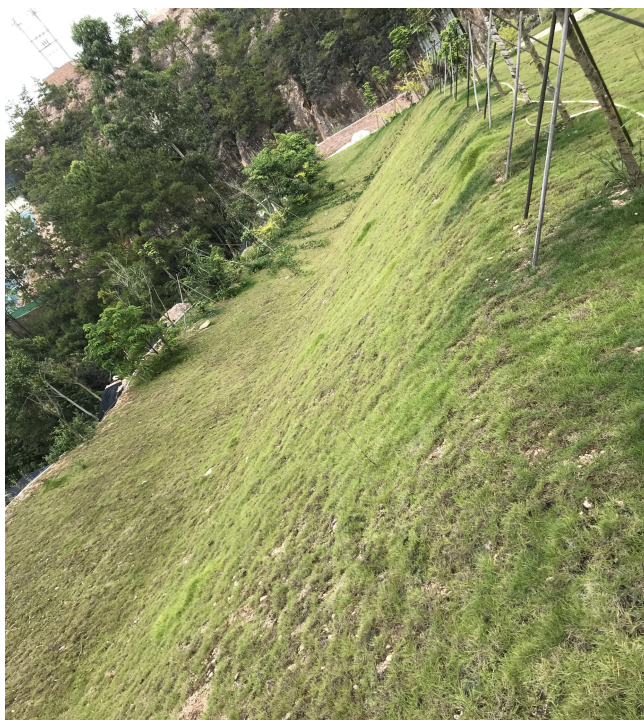
边坡防护区现状

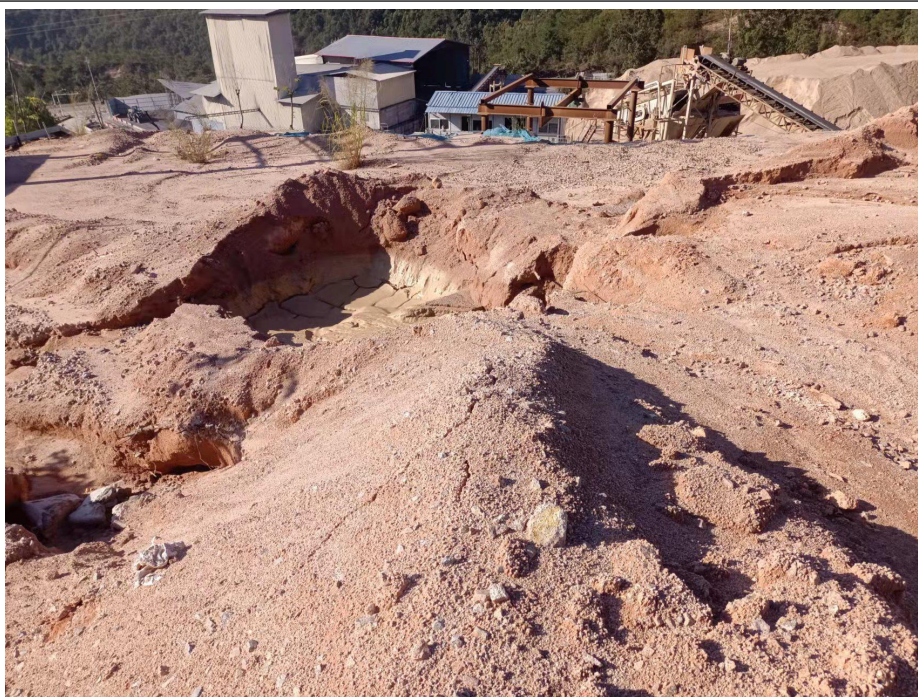
工业场地区现状

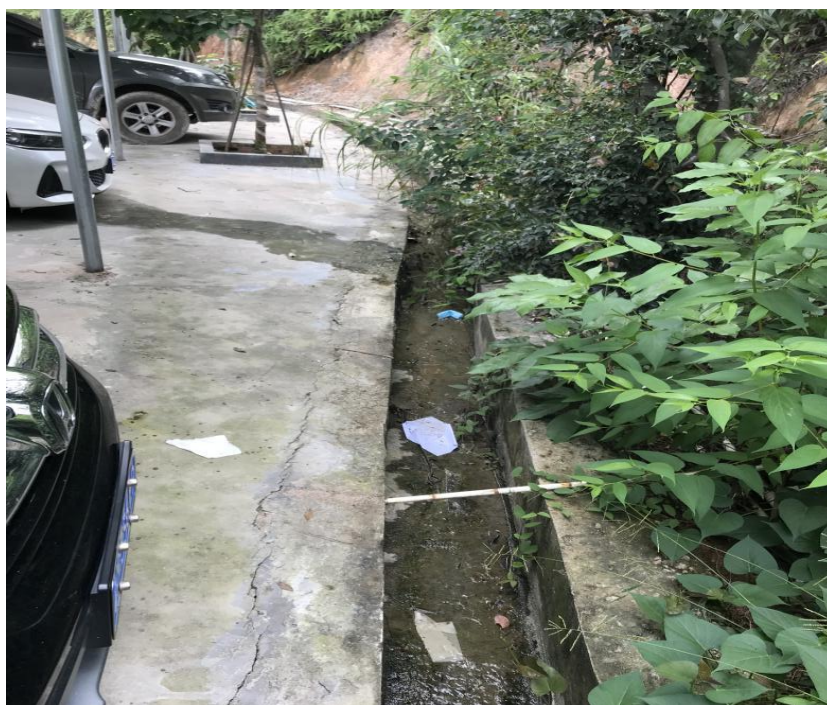
排水沟

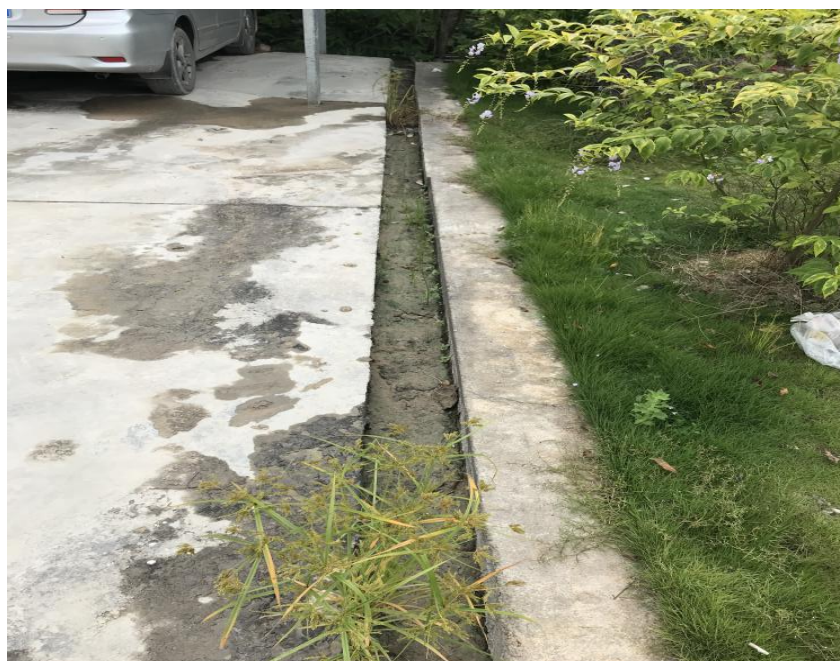
排水沟

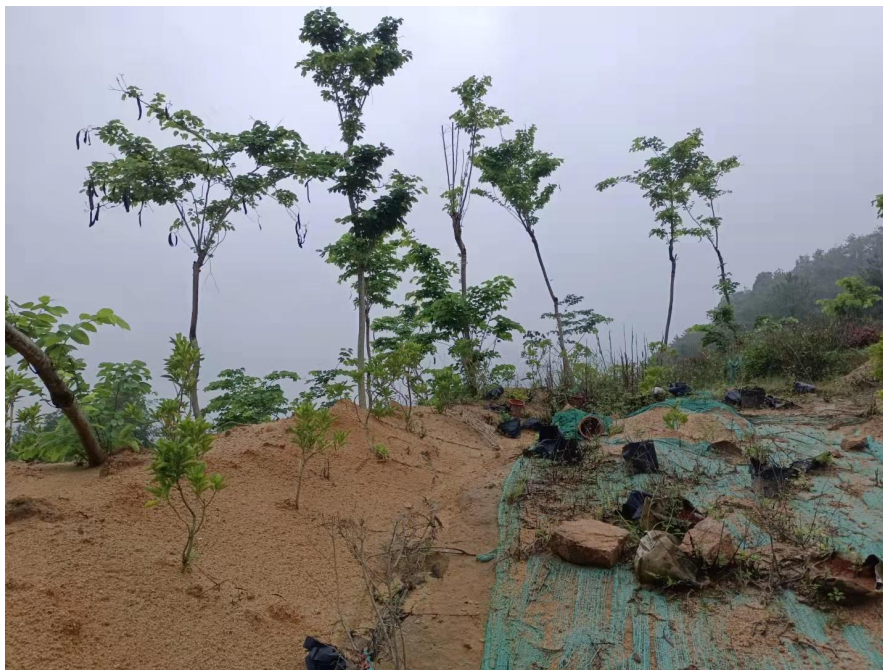
植被恢复

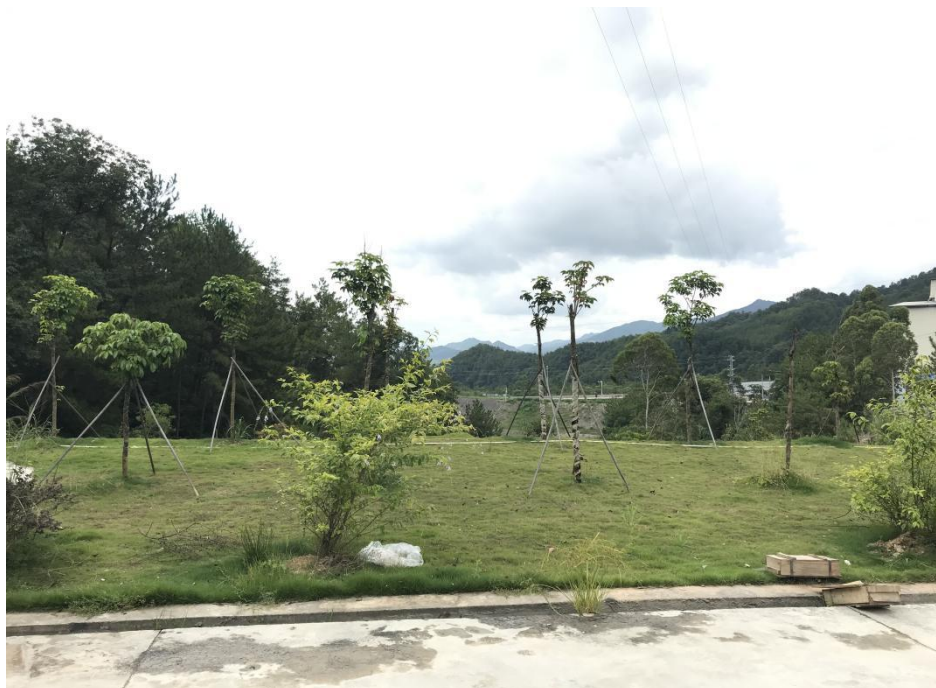
办公生活区植被恢复
