梅州市梅县区宝恒建材科技有限公司年产  
5000 万块环保机制砖建设项目  
水土保持监测总结报告

建设单位：梅州市梅县区宝恒建材科技有限公司

编制日期：二〇二一年十二月

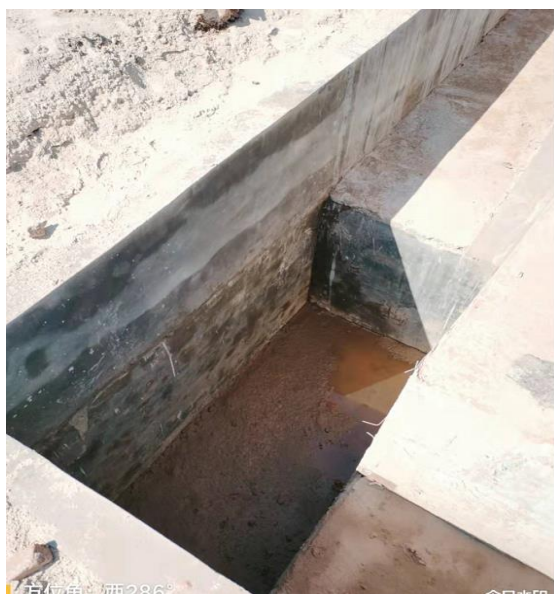
沉砂池

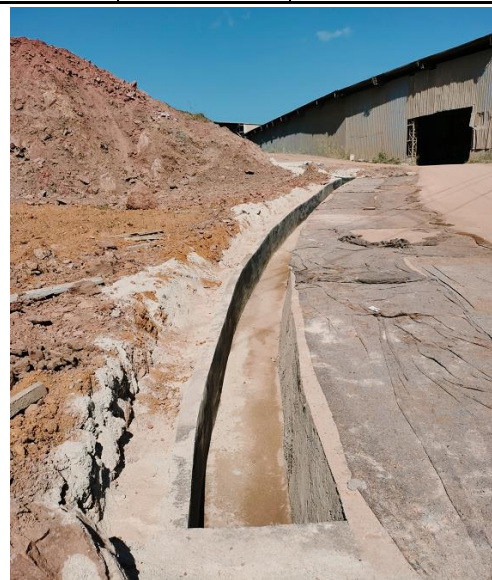
排水沟

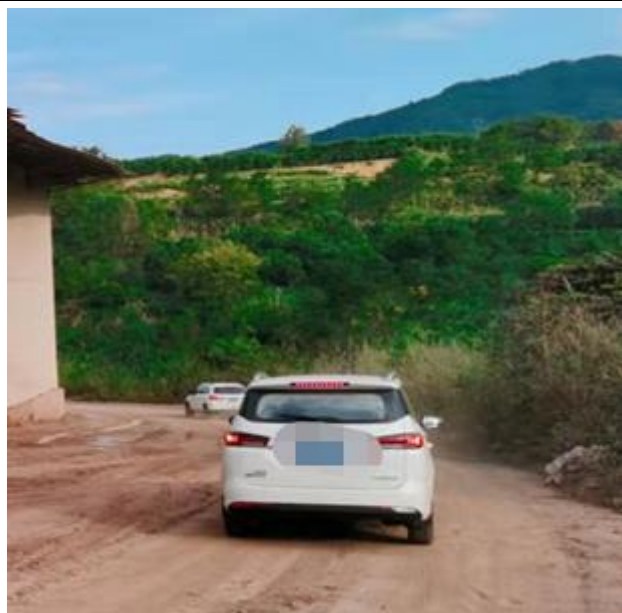
道路旁绿化

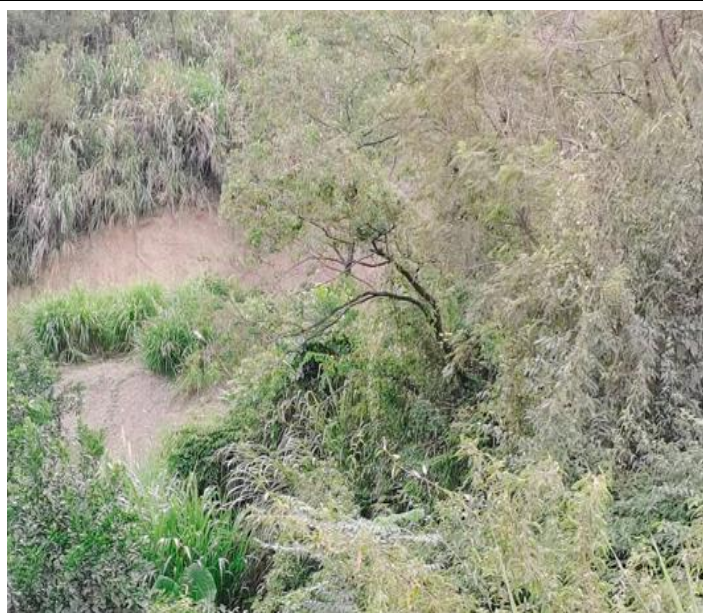
植草护坡

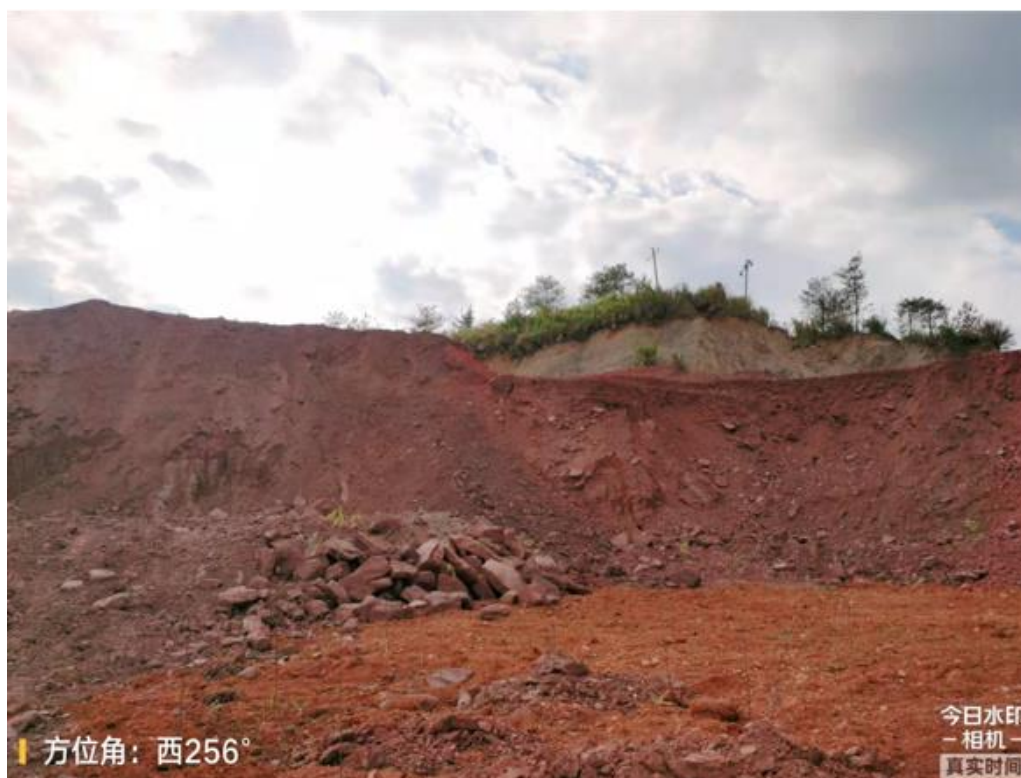
堆料区现状

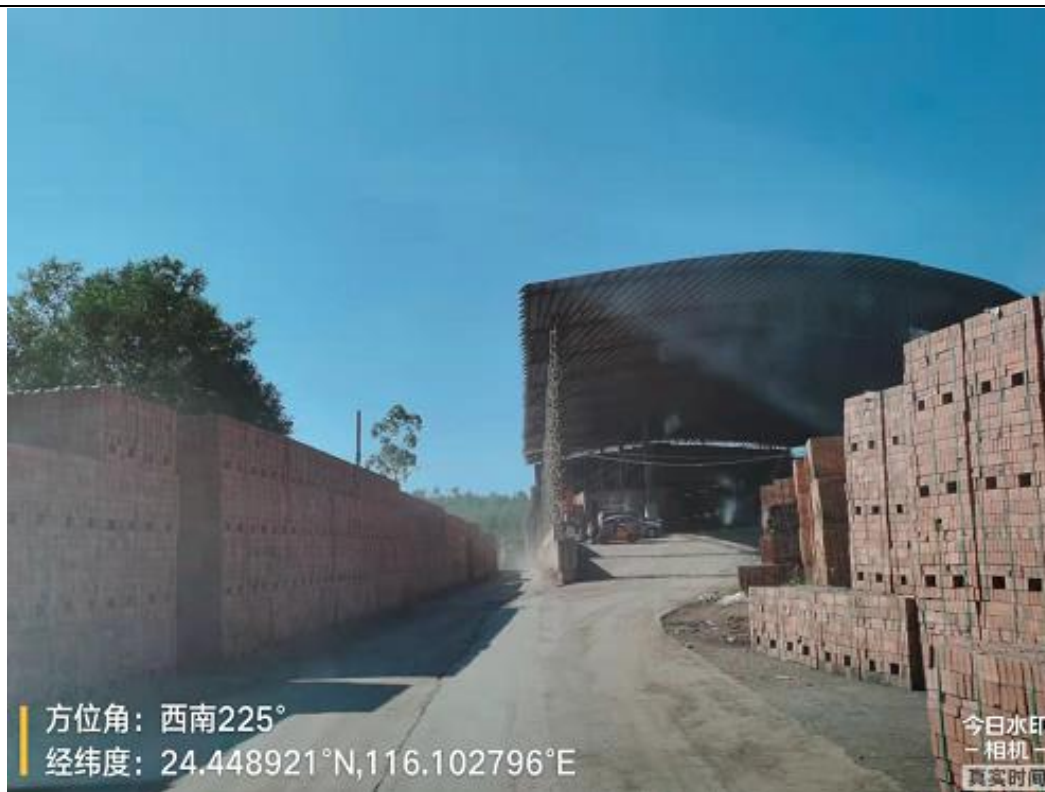
生产区现状

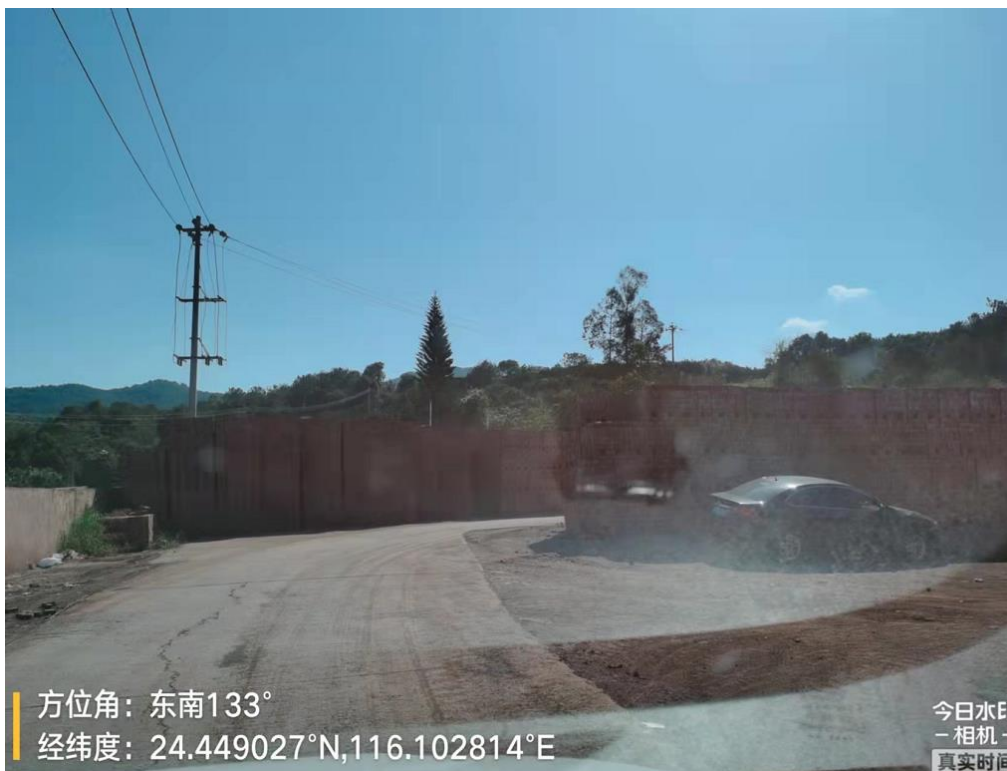
道路区现状

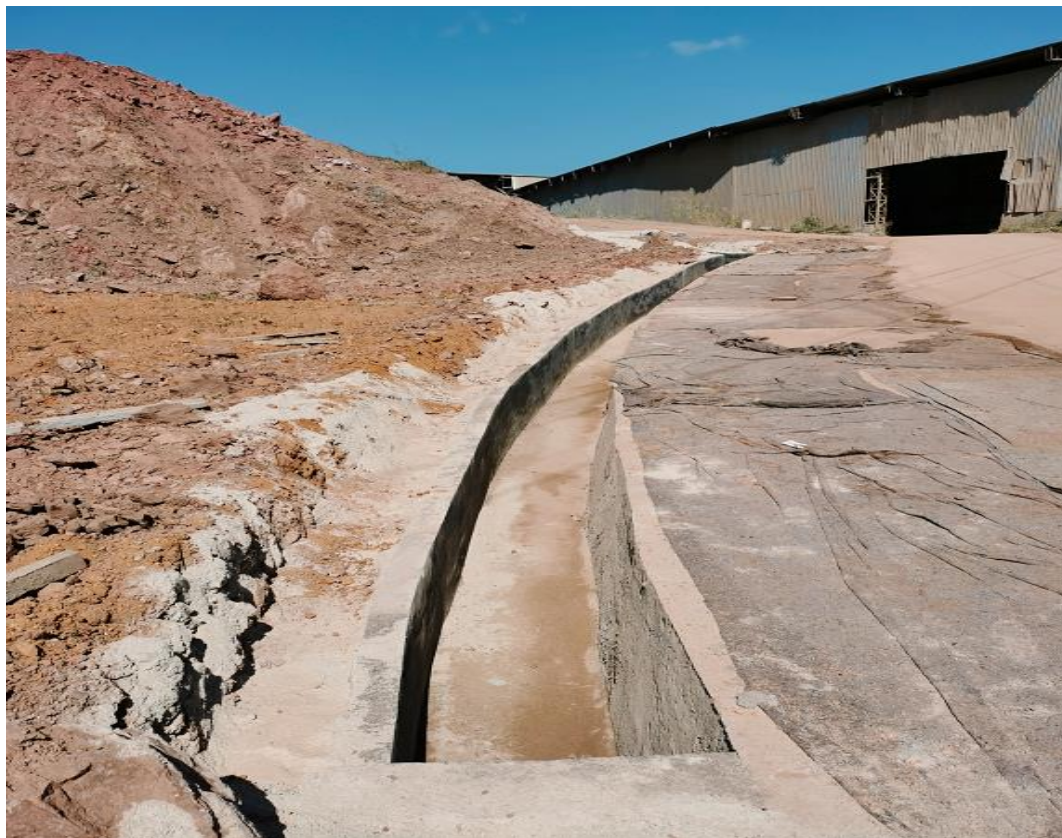
排水沟

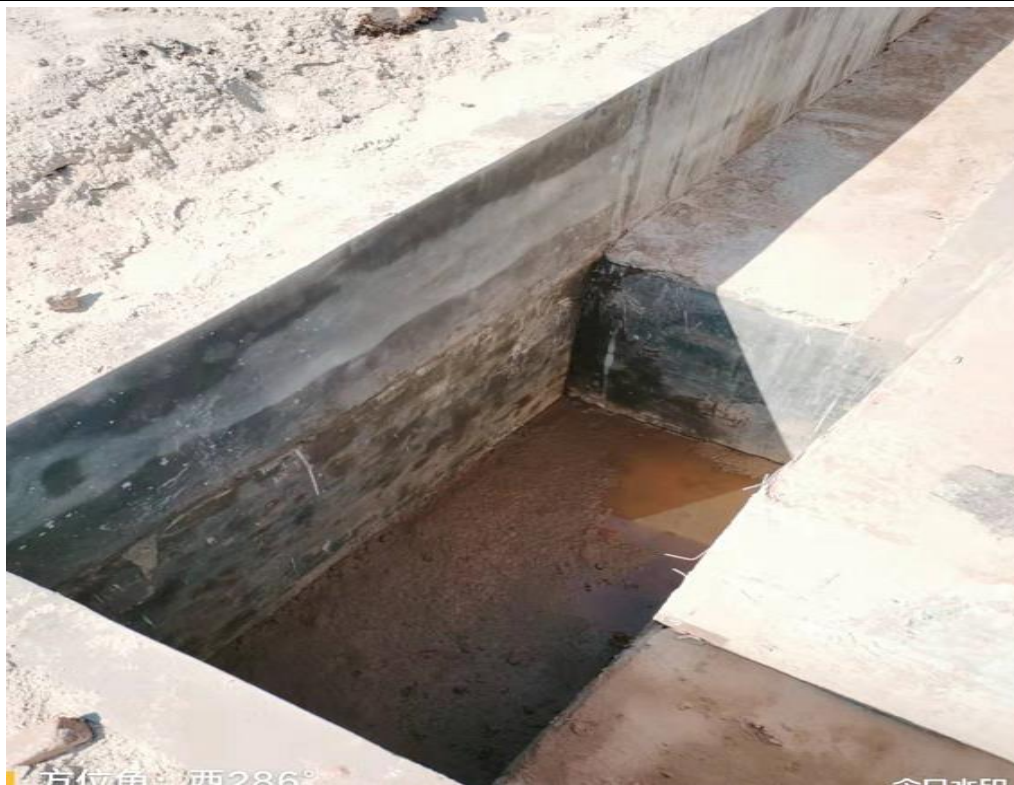
沉砂池

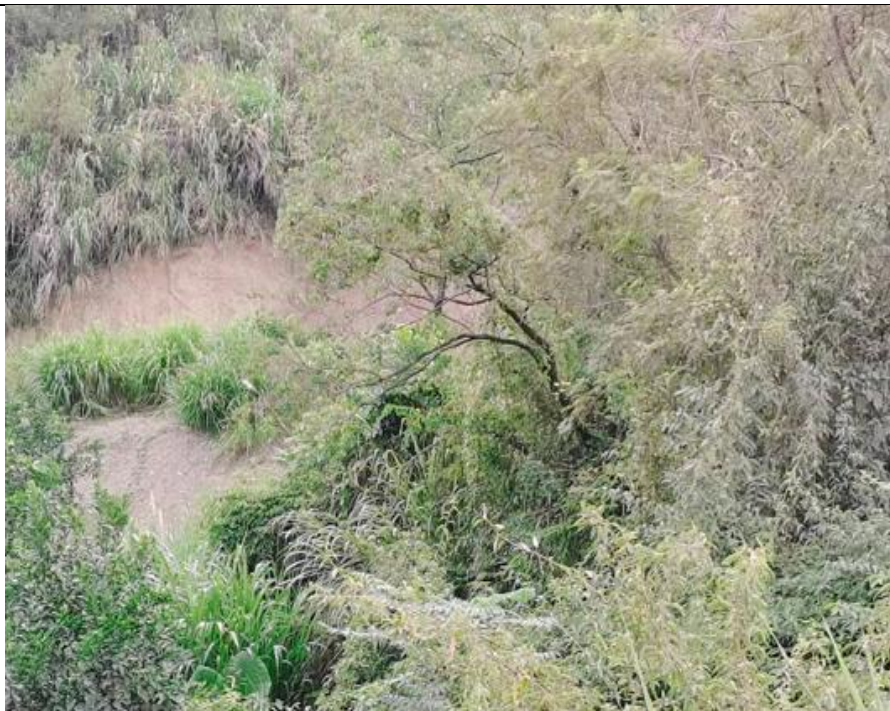
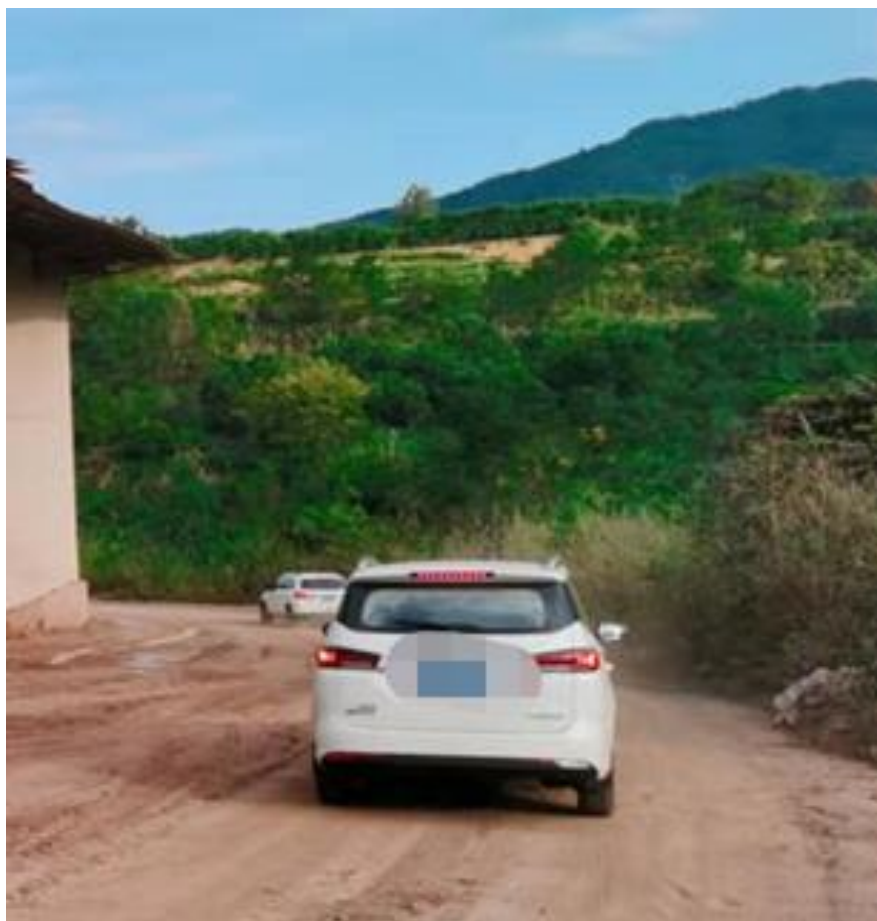
植被绿化
