梅州市梅县区宝恒建材科技有限公司年产
5000 万块环保机制砖建设项目
水土保持设施验收报告

建设单位：梅州市梅县区宝恒建材科技有限公司

编制单位：广东新金穗环保有限公司

编制日期：二〇二一年十二月

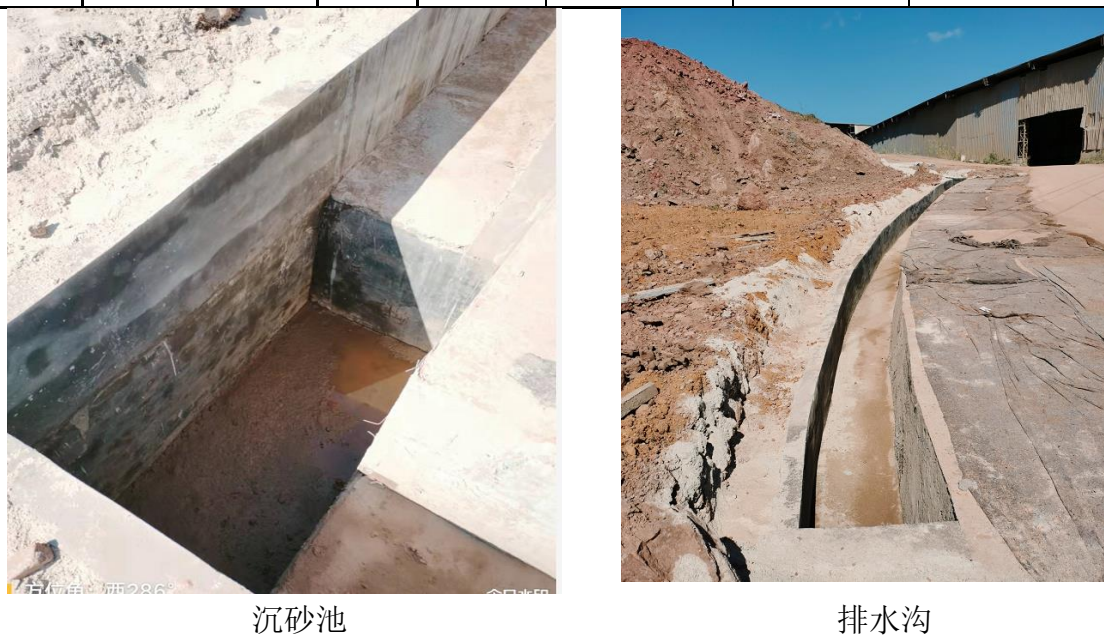
图 3-1 水土保持工程措施照片

根据资料，本工程水土保持措施实施较到位。实际完成的时间为 2017 年 12 月至 2021 年 12 月。实际完成的水土保持工程措施量见表 3-

2. 已实施的水土保持工程措施见图 3-1。

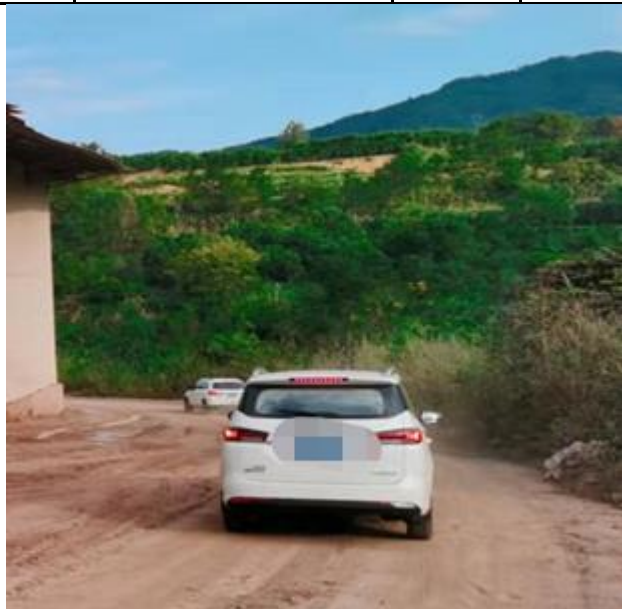
道路旁绿化

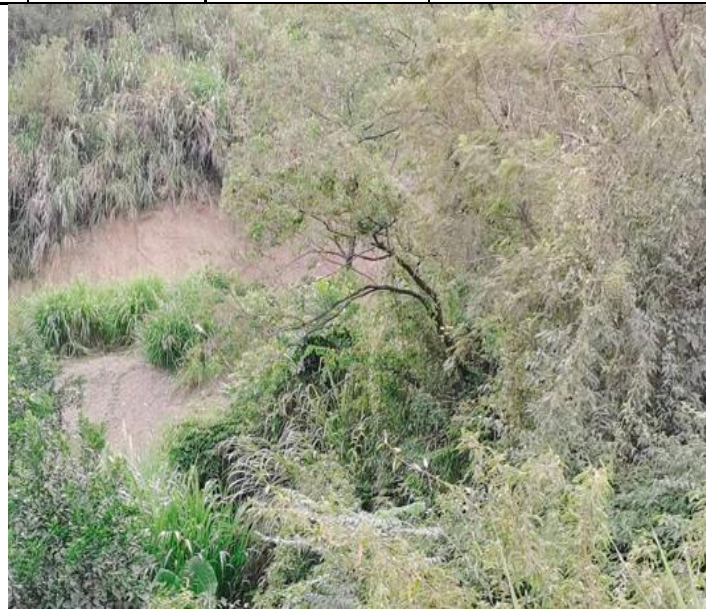
植草护坡

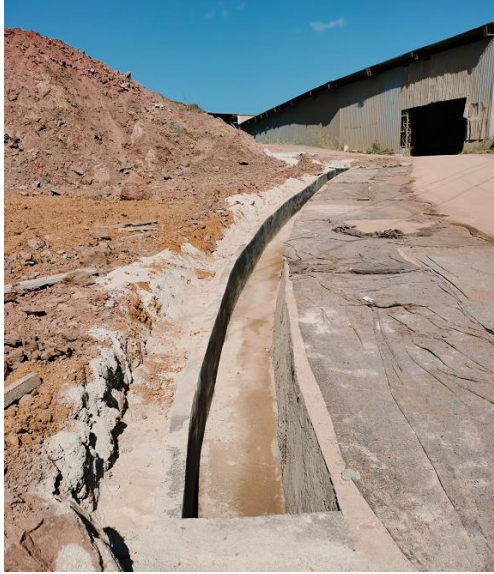
项目区范围内	2021 年 12 月	表面规格平整，规格符合标准。	无明显缺陷，质量合格。

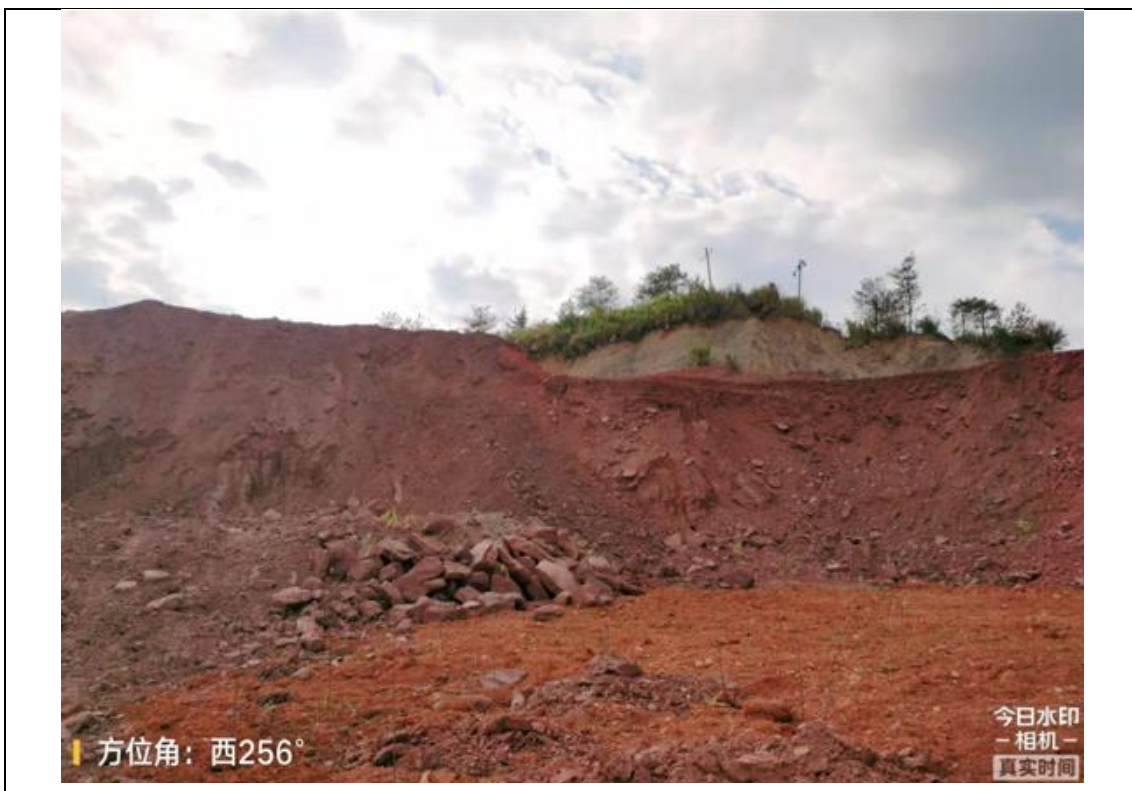
堆料区现状

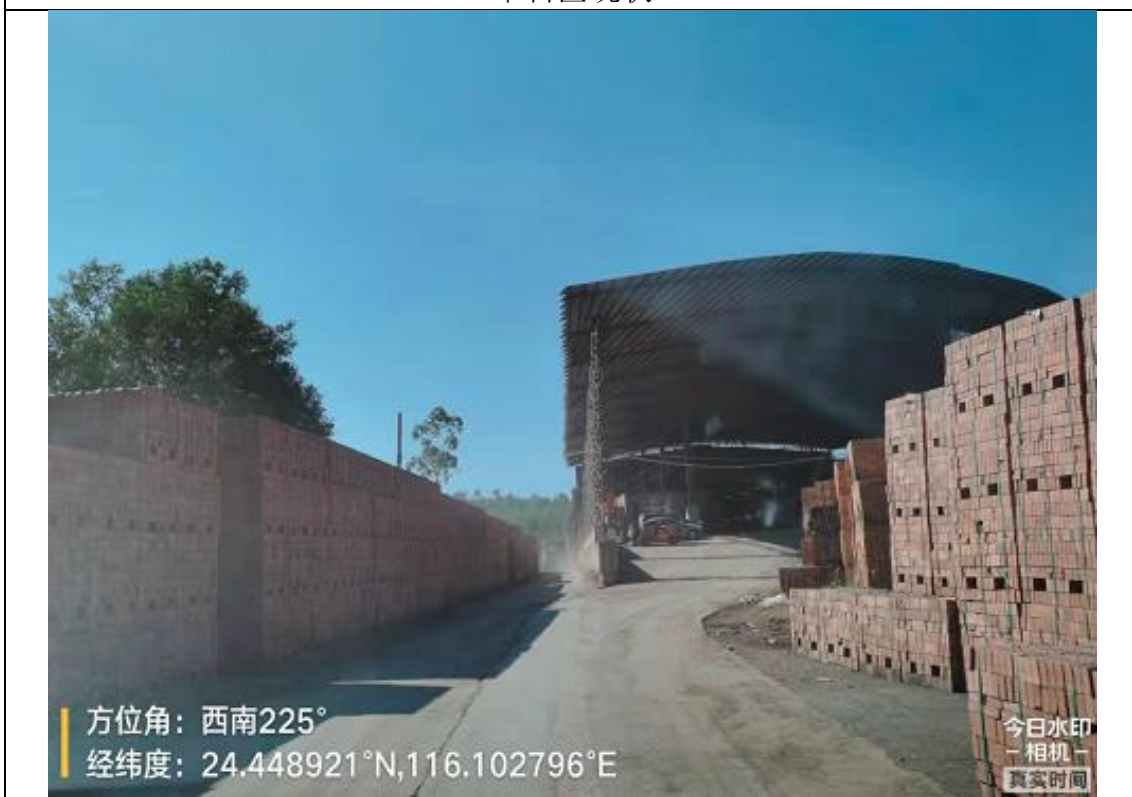
生产区现状

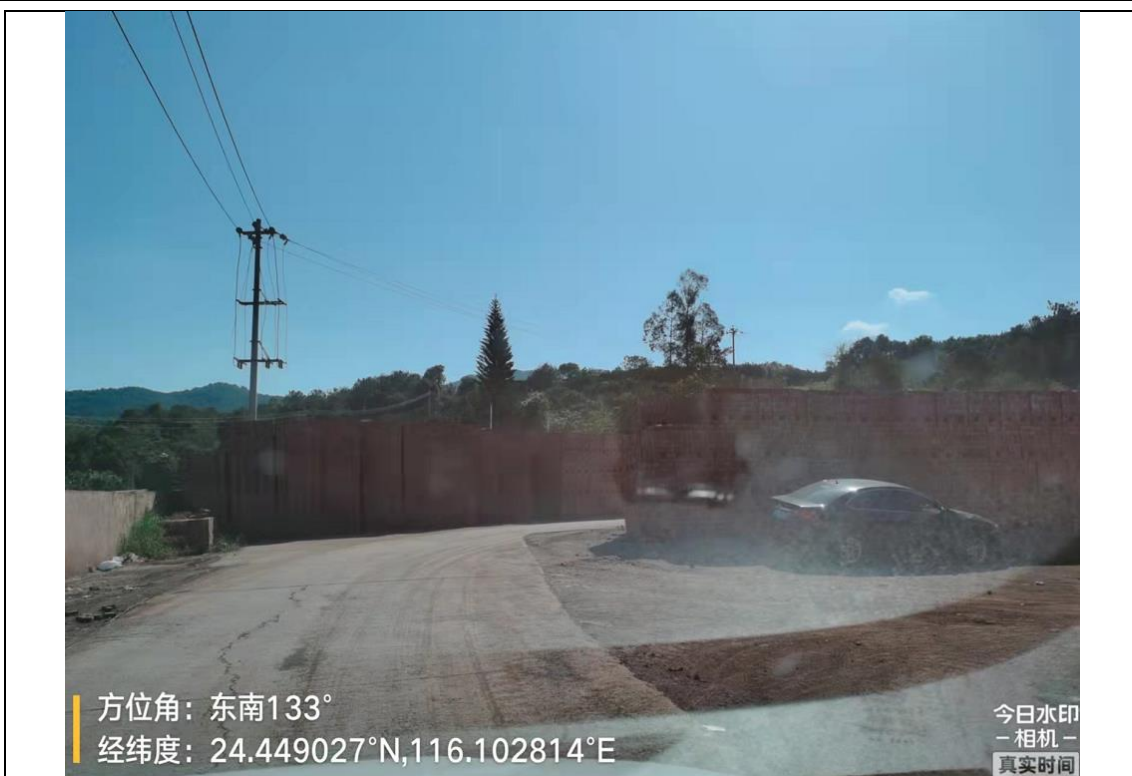
道路区现状

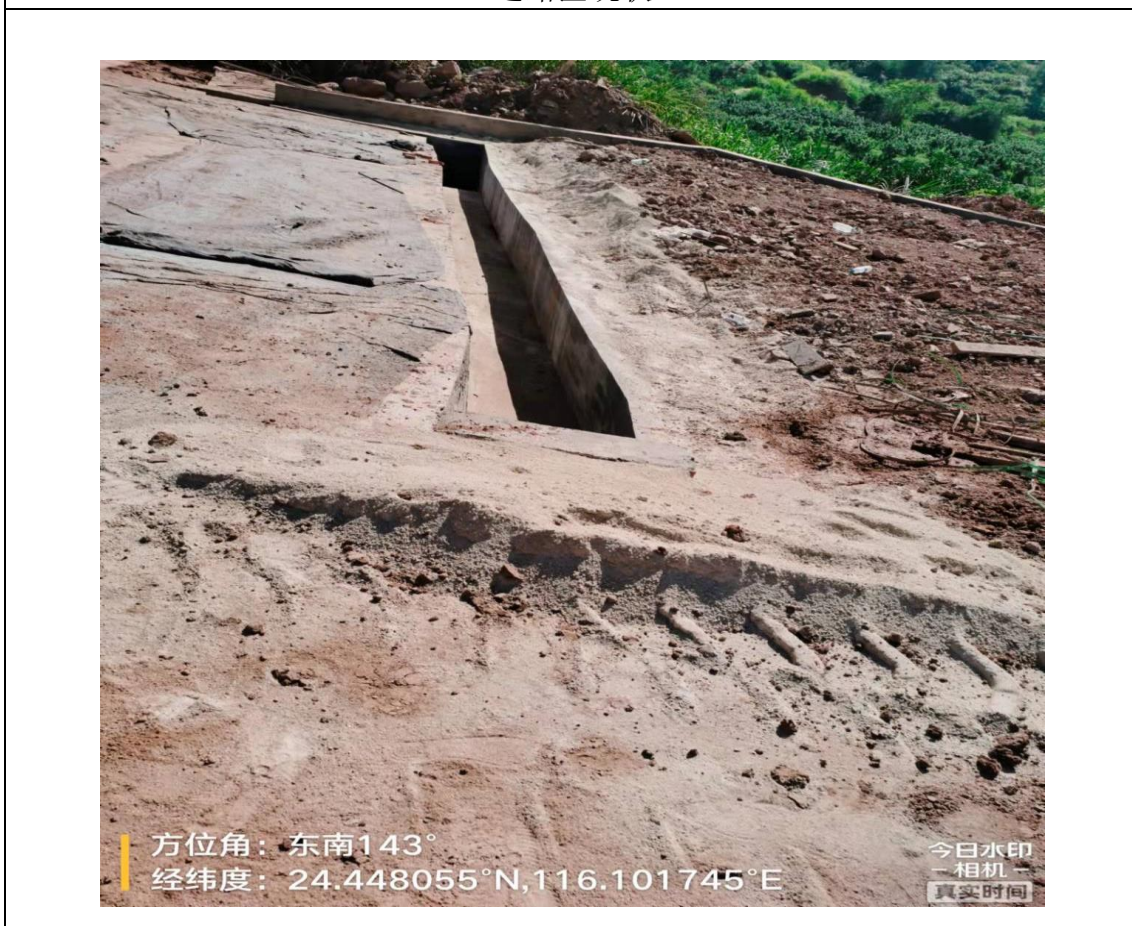
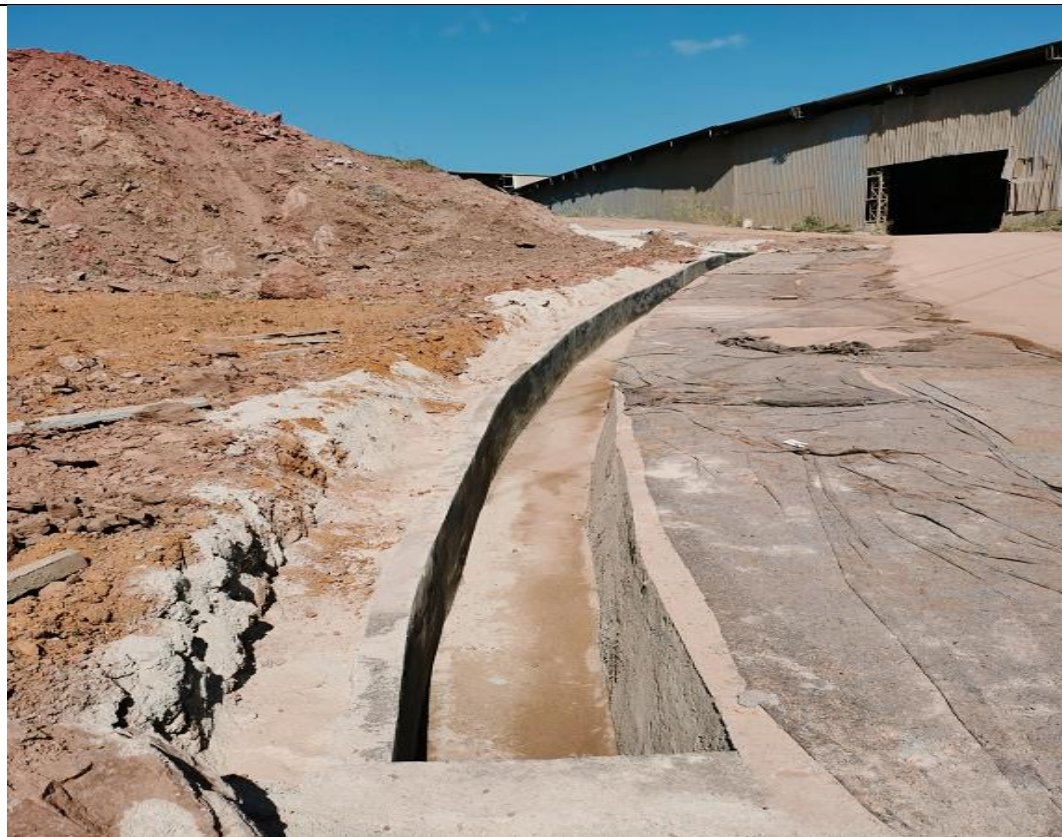
排水沟

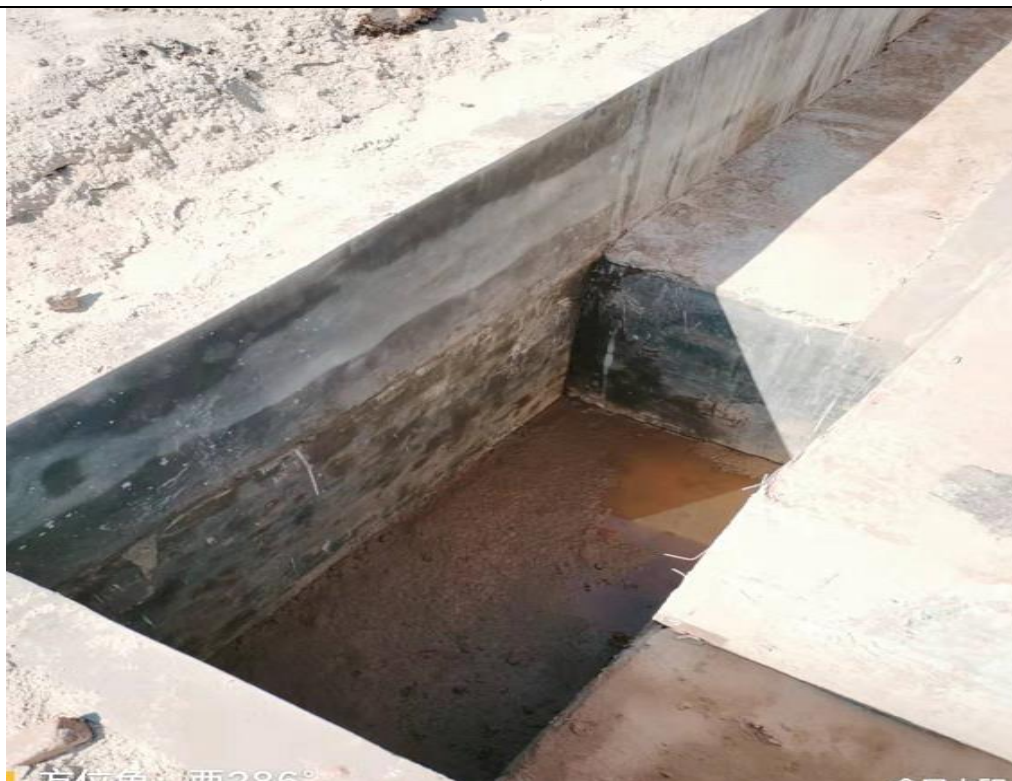
沉砂池

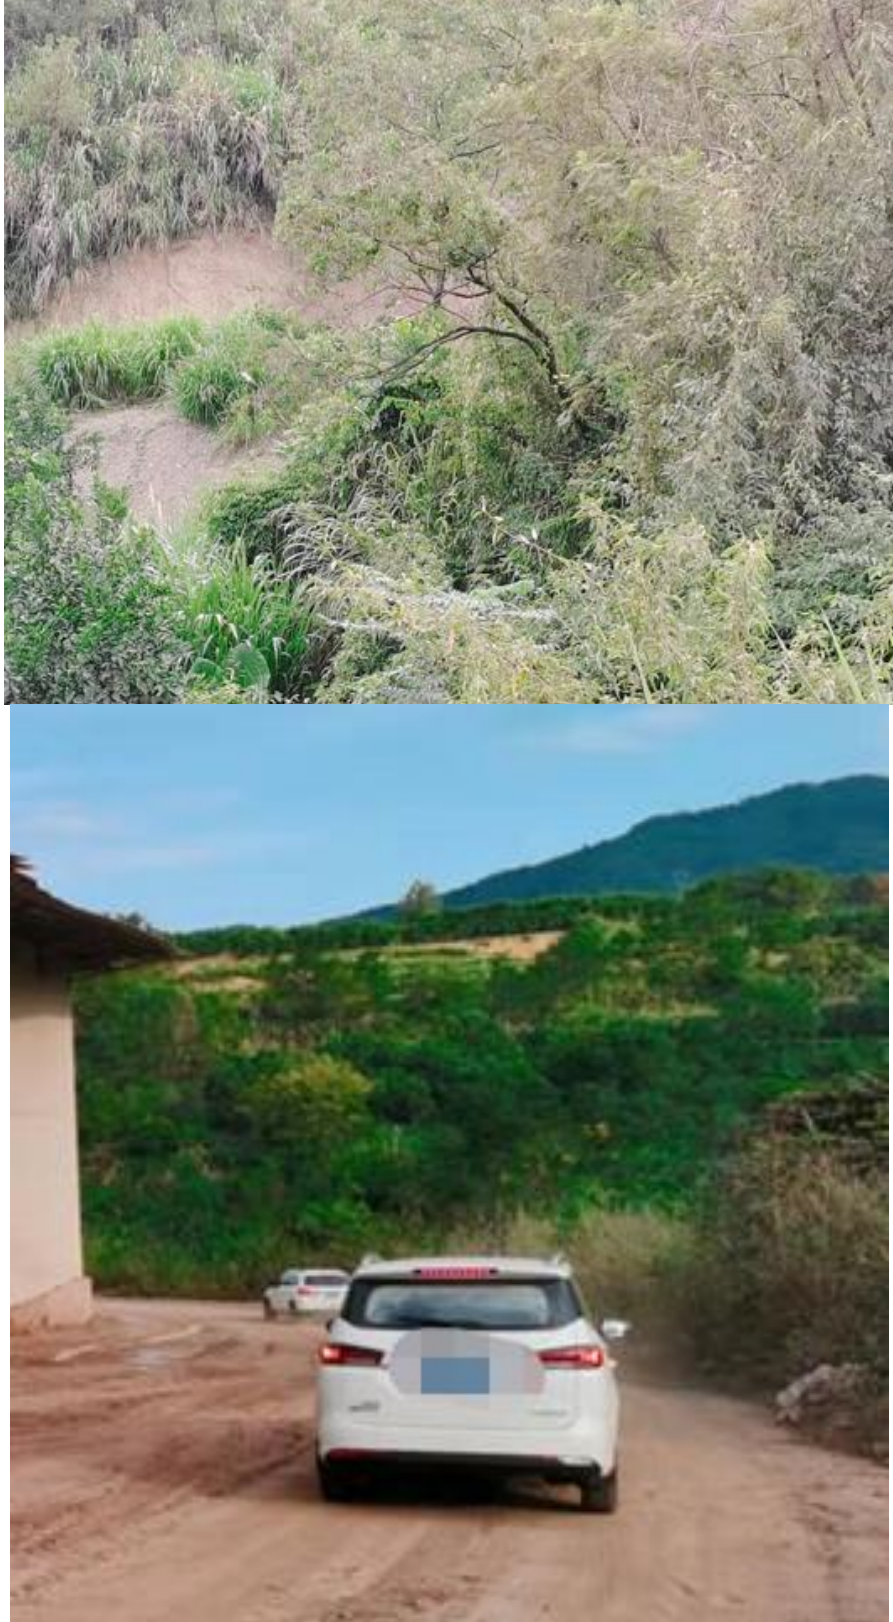
植被绿化
