高陂镇建筑、陶瓷垃圾弃土场项目（基建期）

# 水土保持设施验收报告

建设单位：梅州恒楞环保科技有限公司

编制单位：广东新金穗环保有限公司

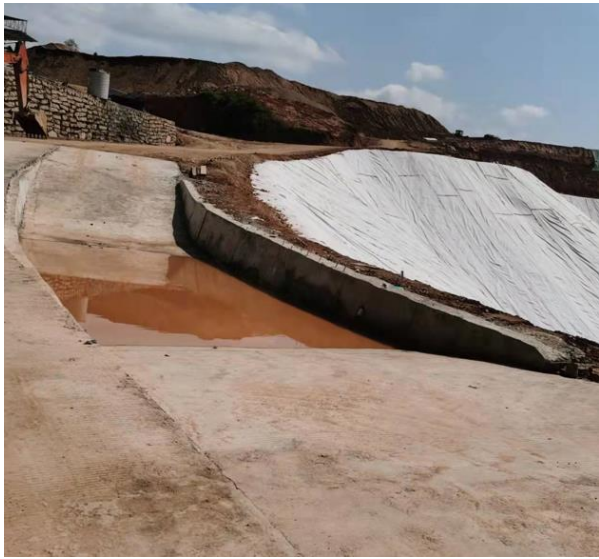
| 现场图片 | 具体位置 | 调查时间 | 外观规格 | 质量情况 |
|---|---|---|---|---|
| | 道路区范围内 | 2022 年 3 月 | 表面规格平整，规格符合标准。 | 无明显缺陷，质量合格。 |

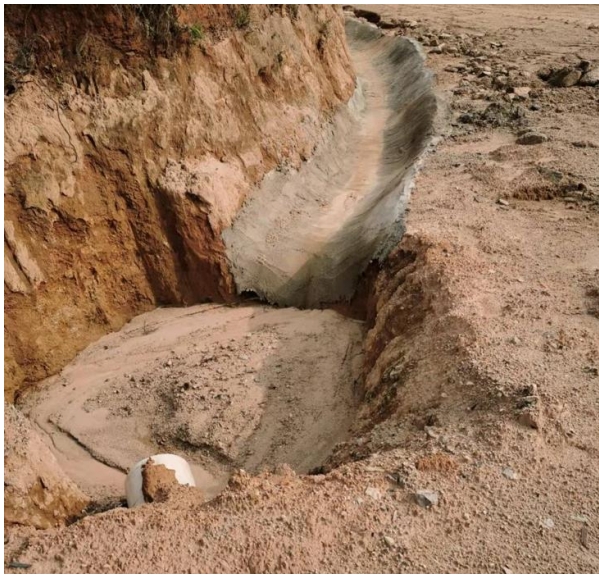
| 现场图片 | 具体位置 | 调查时间 | 外观规格 | 质量情况 |
|---|---|---|---|---|
| | 生产生活垃圾区范围内 | 2022年3月 | 表面规格平整，规格符合标准。 | 无明显缺陷，质量合格。 |

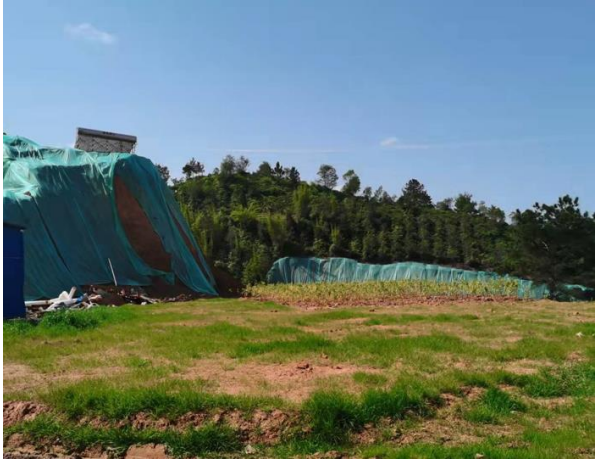
| 现场图片 | 具体位置 | 调查时间 | 外观规格 | 质量情况 |
|---|---|---|---|---|
| | 项目区范围内 | 2022 年<br>3 月 | 乔灌<br>草绿<br>化 | 已进入稳定生长期,成活率 99%,外观整齐,生长旺盛,质量合格。 |

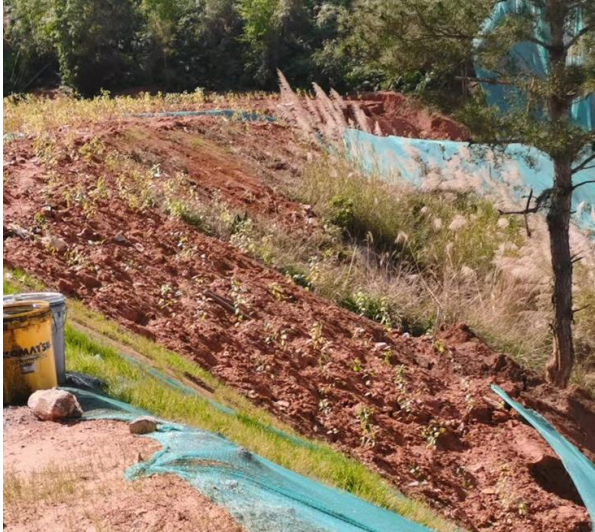
| 现场图片 | 具体位置 | 调查时间 | 外观规格 | 质量情况 |
|---|---|---|---|---|
| | 项目区范围内 | 2022 年<br>3 月 | 乔灌<br>草绿<br>化 | 已进入稳定生长期,成活率 99%,外观整齐,生长旺盛,质量合格。 |
