五华县安流镇葵樟村华兴石场（基建期）

水土保持设施验收报告

建设单位：五华县葵樟矿业有限公司葵樟石场

编制单位：广东新金穗环保有限公司

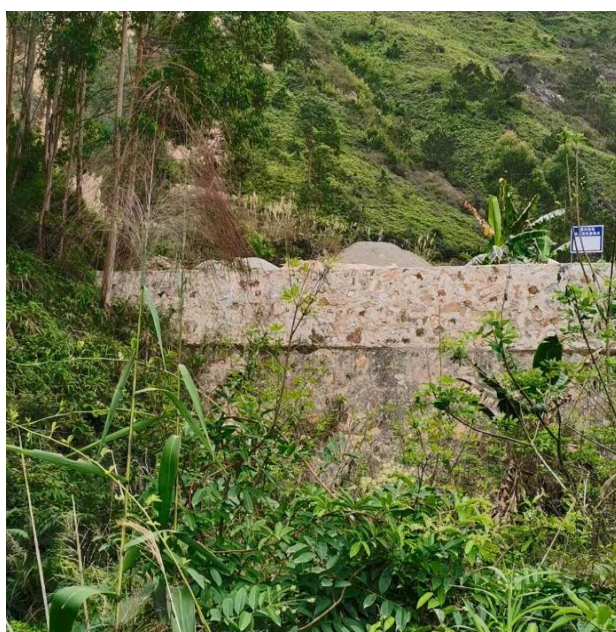
挡土墙

现场图片	具体位置	调查时间	外观规格	质量情况
 	排土场 区范围内	2022 年 5 月	表面规格平整，规格符合标准。	无明显缺陷，质量合格。
 	工业场 地区范围	2022 年 5 月	表面规格平整，规格符合标准。	无明显缺陷，质量合格。

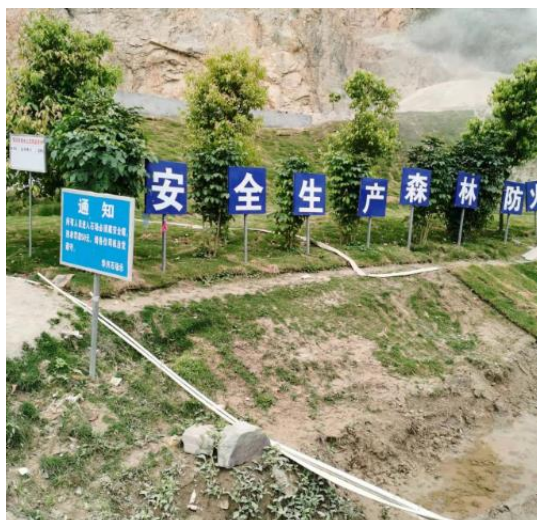
综合服务区绿化

现场图片	具体位置	调查时间	外观规格	质量情况
 	综合服务 务区	2022年 5月	乔灌 草绿 化	已进入稳定 生长期，成活 率99%，外观 整齐，生长旺 盛，质量合 格。
 	工业场 地区	2022年 5月	乔灌 草绿 化	已进入稳定 生长期，成活 率99%，外观 整齐，生长旺 盛，质量合 格。

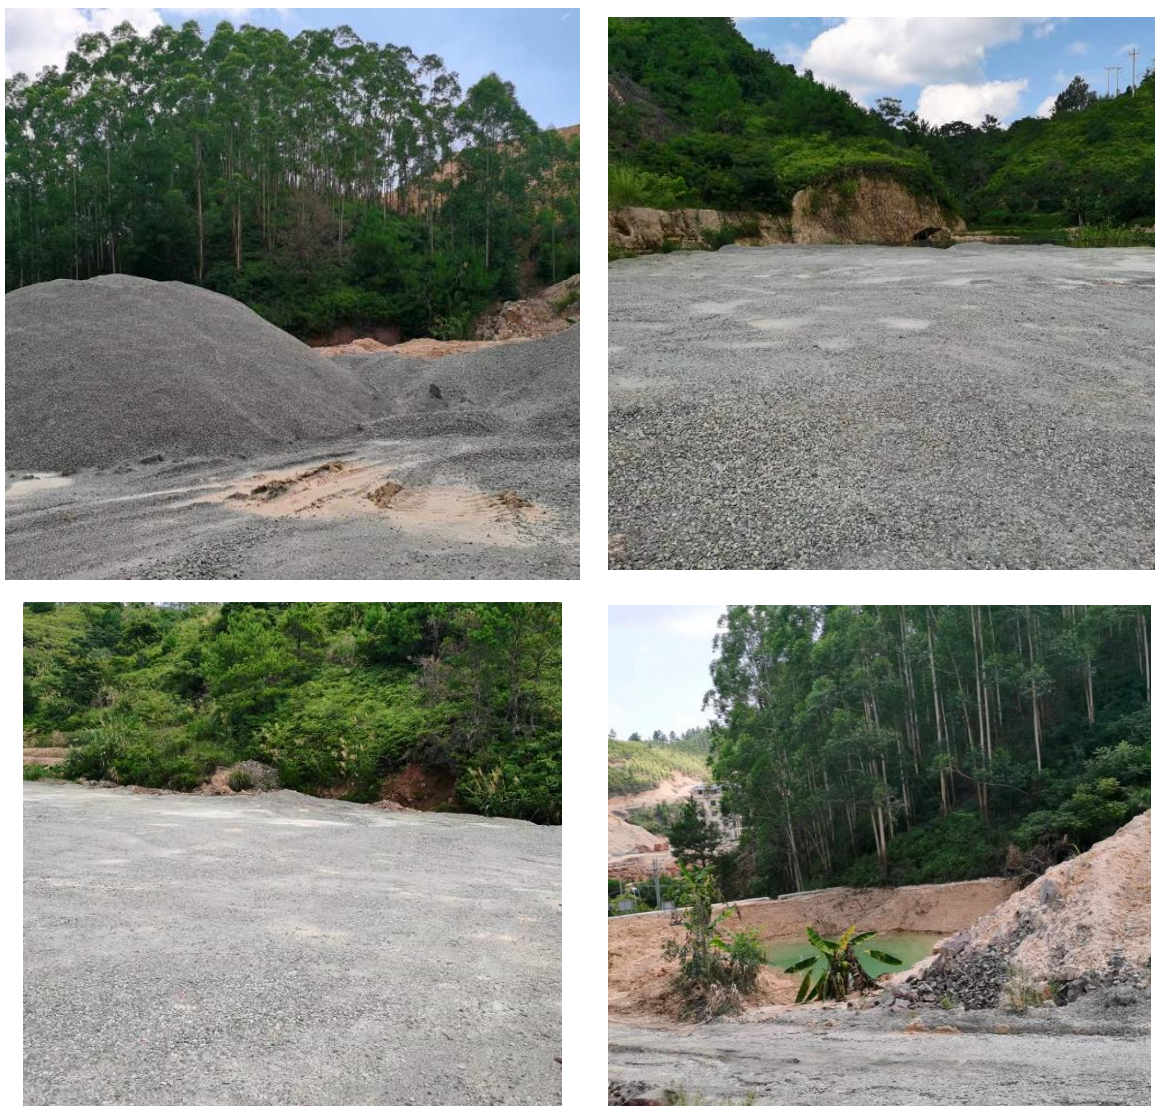
图 4-1 排土场现状

综合服务区复垦回填 0.14 万 m^3 ，工业场地区复垦回填 2.13 万 m^3 ），余方 20.47 万 m^3 ，用于综合利用制砂，余泥运至五华县横陂镇锡坑牛观石机砖厂；现矿山剥离物直接用于制砂综合利用，矿山不设置排土场，无借方。原方案设计有排土场，现排土场未启用，排土场用于临时堆料，排土场现状见下图。
