蕉岭县一场一馆一中心建设项目

# 水土保持设施验收报告

建设单位：蕉岭县文化广电旅游体育局

编制单位：广东新金穗环保有限公司

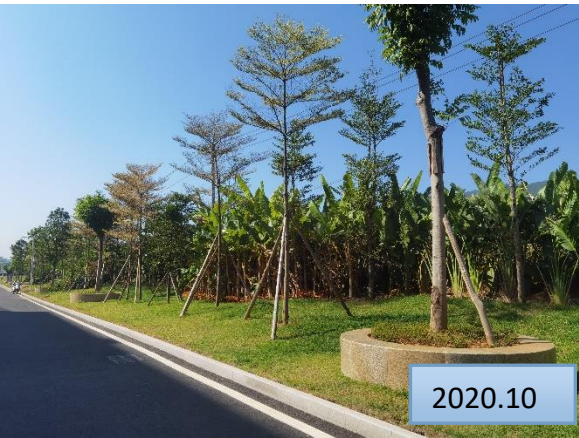
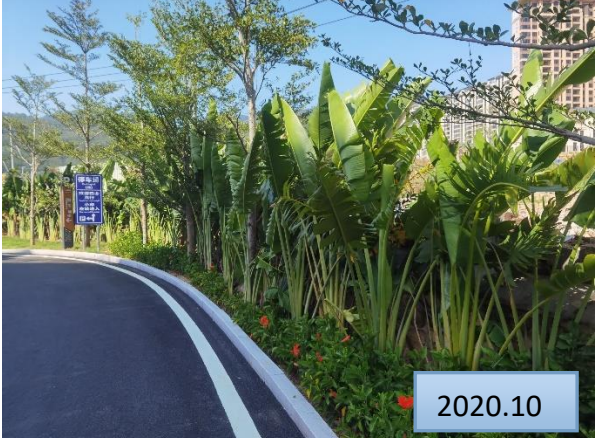
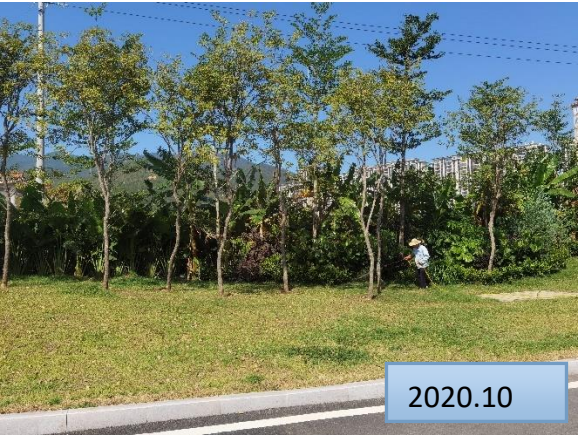
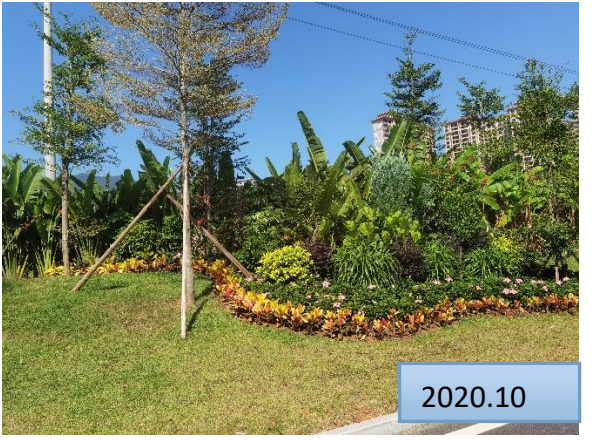
图 3-3 水土保持植物措施照片

经实地调查监测，本工程植物措施主要为建筑物旁的宅旁绿地，经统计实际绿化面积为  $1.16\text{hm}^2$ ，经调查，绿化实施时间为 2020 年 8 月~2020 年 10 月。

地块内乔灌草绿化

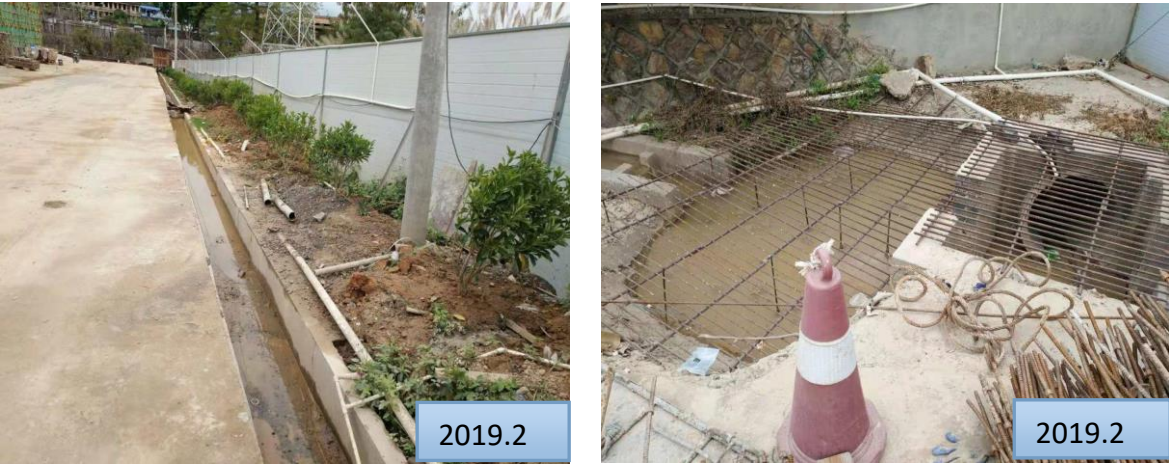
图 3-4 水土保持临时措施照片

本工程现已完建，施工期布设的临时措施通过监测及监理单位提供的调查资料得知，本工程建设过程中采取了相应的临时防护措施，在施工期有效地控制了水土流失的产生，防止了水土流失危害的发生，主要体现在：施工期场内布设临时排水沟、沉沙池、防雨布等。施工期临时措施主要工程量见表 3-6。

通过对比，实施的工程量临时排水沟与方案设计基本一致。总体来说，本项目实施的临时措施基本满足临时防护的要求，有效地控制了水土流失的发生，根据调查和咨询，项目建设过程中没有对周边环境产生水土流失危害。水土保持临时措施照片见图 3-4。

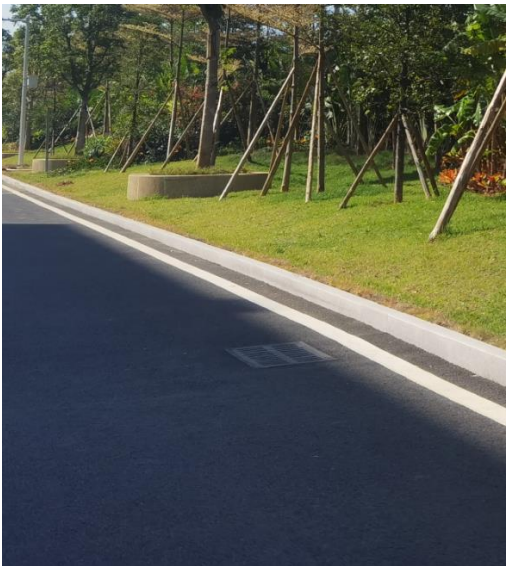
现场抽查工作的重点是排水工程等水土保持工程措施，检查其工程外观形状、轮廓尺寸及缺陷等。综合资料查阅和现场检查的结果，评估组认为：本工程建设过程中将水土保持工程措施纳入主体工程施工之中，水土保持建设与主体工程建设同步进行，质量保证体系完善。对进入工程实体的原材料和中间产品、成品进行抽样检查、试验，对不合格材料严禁使用，有效地保证了工程质量。水土保持工程措施从原材料、中间产品至成品质量合格，建筑物结构尺寸规则，外表整齐，质量符合设计和规范的要求，工程措施质量总体合格。水土保持工程措施部分现场调查见表 4-2。

| 现场图片 | 具体位置 | 调查时间 | 外观规格 | 质量情况 |
|---|---|---|---|---|
| | 道路排水 | 2020 年<br>10 月 | 表面规格平整，规格符合标准。 | 无明显缺陷，质量合格。 |

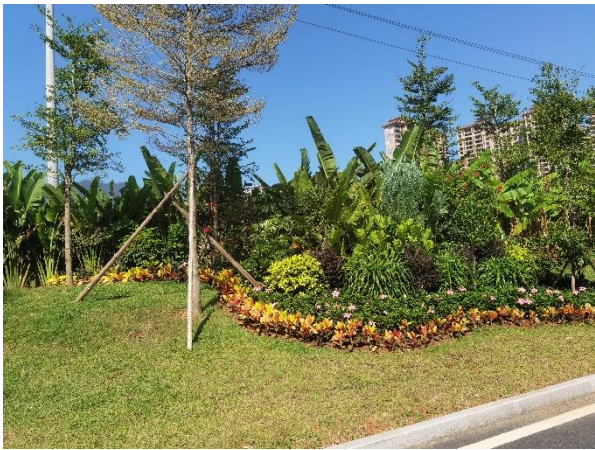
| 现场图片 | 具体位置 | 调查时间 | 外观规格 | 质量情况 |
|---|---|---|---|---|
| | 地块内<br>乔灌木<br>绿化 | 2020 年<br>10 月 | 乔灌木<br>绿化 | 已进入稳定生长期，成活率 99%，外观整齐，生长旺盛，质量合格。 |

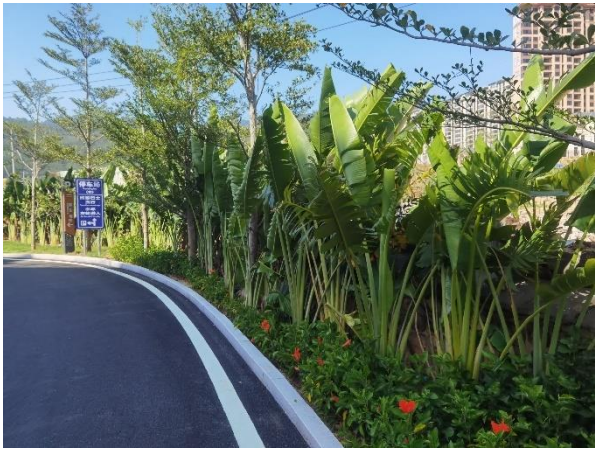
| 现场图片 | 具体位置 | 调查时间 | 外观规格 | 质量情况 |
|---|---|---|---|---|
| | 地块内<br>乔灌木<br>绿化 | 2020 年<br>10 月 | 乔灌木<br>绿化 | 已进入稳定生长期，成活率 99%以上，外观整齐，生长旺盛，质量合格。 |

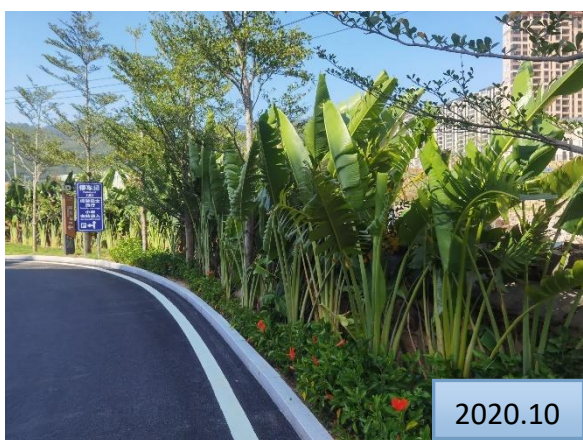
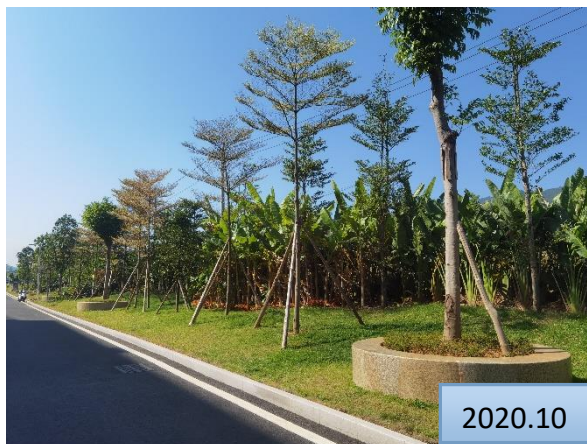
已完成的绿化

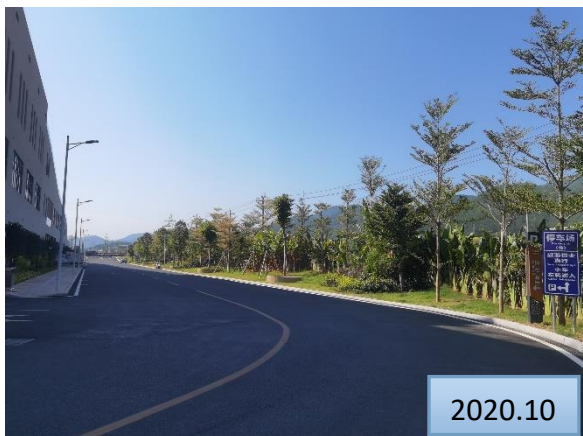
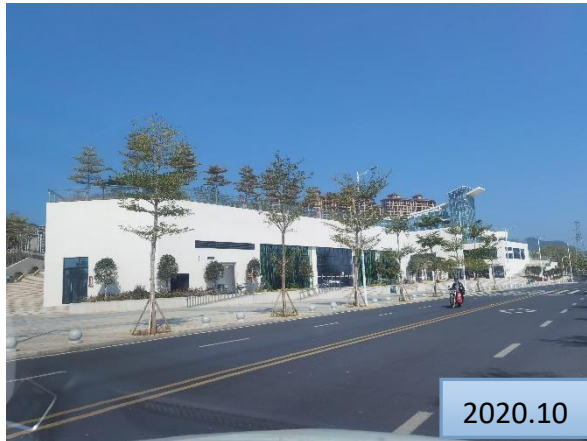
现状硬化道路及绿化
