广东省蕉岭县文福长隆山矿区河石脑矿
段、大岌顶矿段开发利用工程
水土保持监测总结报告

建设单位：梅州市文华矿山有限公司

二〇二一年八月

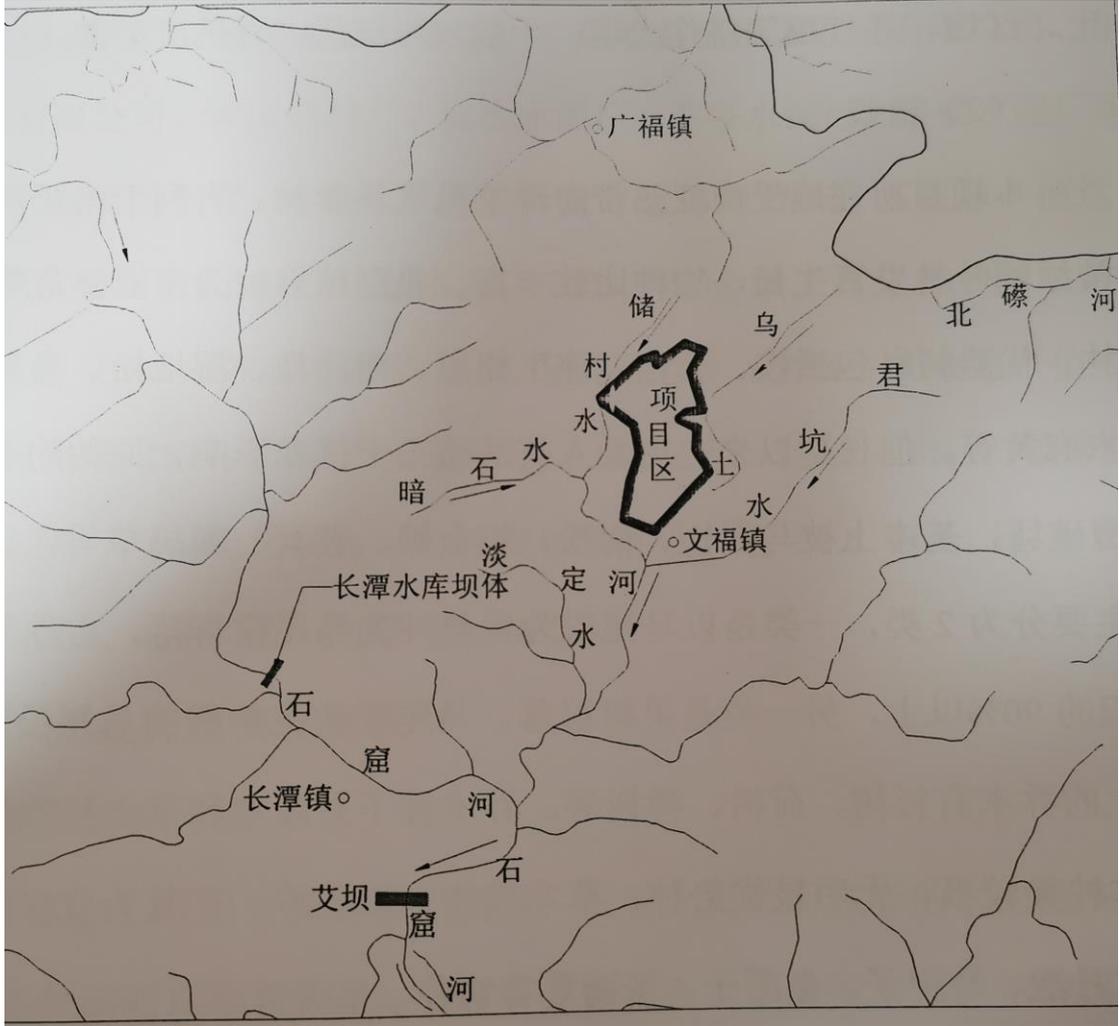
项目区水系图

矿区内无大的地表水体，仅在矿区西部有二条坑小河(储村水及暗石水)，流经矿区西部，总体流向由北往南，流入乌土河，最后注入石窟河，是区内地表水和地下水的排泄通道。三坑小河属季节性河流，暴雨时常形成洪流，旱季一般流量较小，于 2009 年 8 月 5 日测得流量为 $0.455m^3/s$ 。

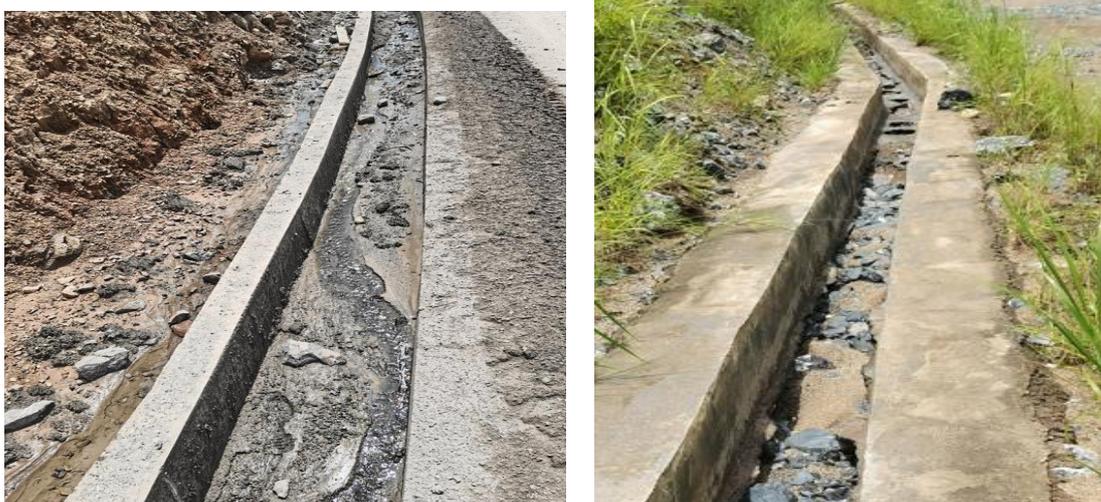
图 4-1 现状浆砌石排水沟照片

根据资料，本工程水土保持措施实施较到位，实际完成的工程措施主要为土地整治、碎石防护、浆砌墙护坎、挡墙批面、人工挖排水沟土方、浆砌石排水沟、排水沟侧墙面批挡、排水沟底板浇筑、排水沟顶面批挡。实际完成的时间为 2012 年 1 月~2012 年 12 月。实际完成的水土保持工程措施量见表 4-1。已实施的水土保持工程措施见图 4-1。

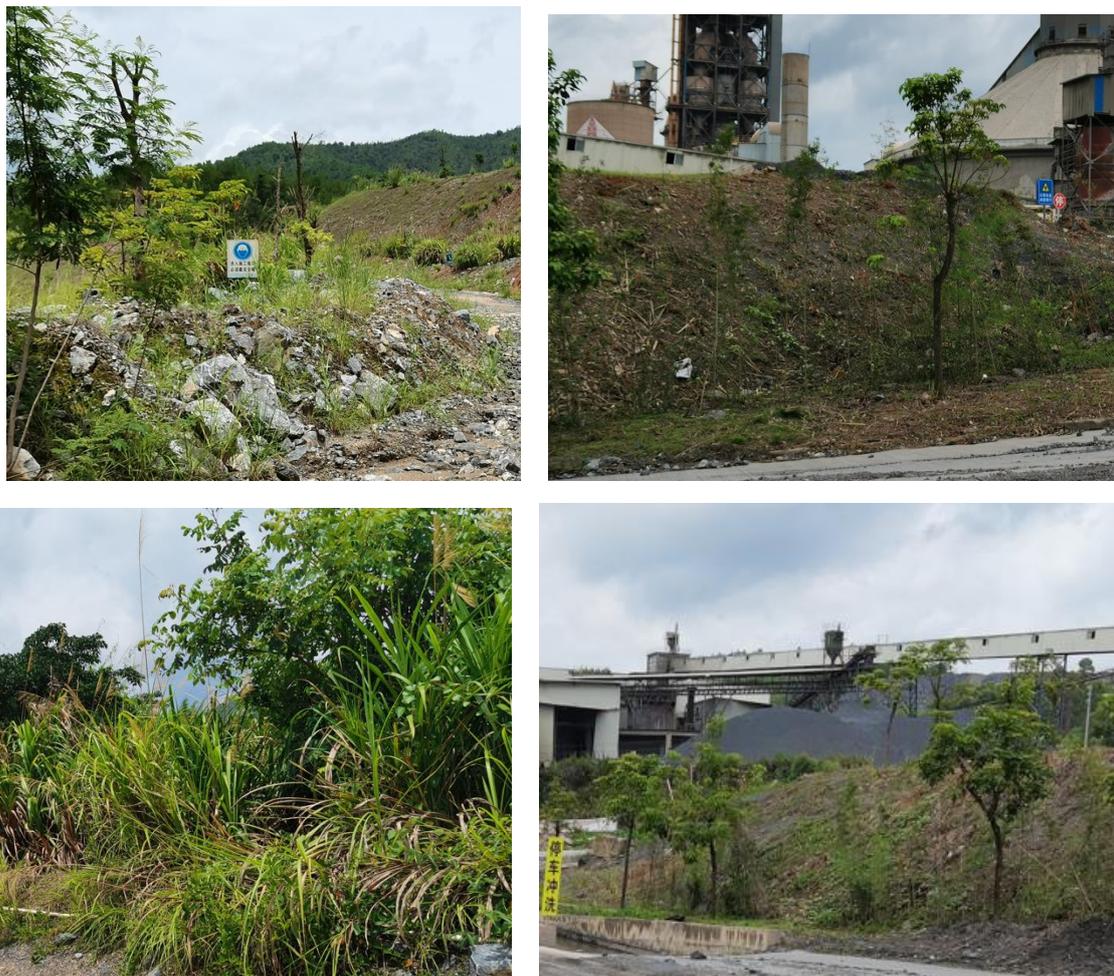
图 4-2 植树、种草

经实地调查监测，本工程实际完成的植物措施主要为植树与种草，经调查，绿化实施时间为2020年1月~2021年3月。主要完成水土保持植物措施量见表4-2。水土保持植物措施照片见图4-2。
