广东省蕉岭县文福长隆山矿区河石脑矿段、  
大岌顶矿段开发利用工程  
水土保持设施验收报告

建设单位：梅州市文华矿山有限公司

编制单位：广东新金穗环保有限公司

二〇二一年九月

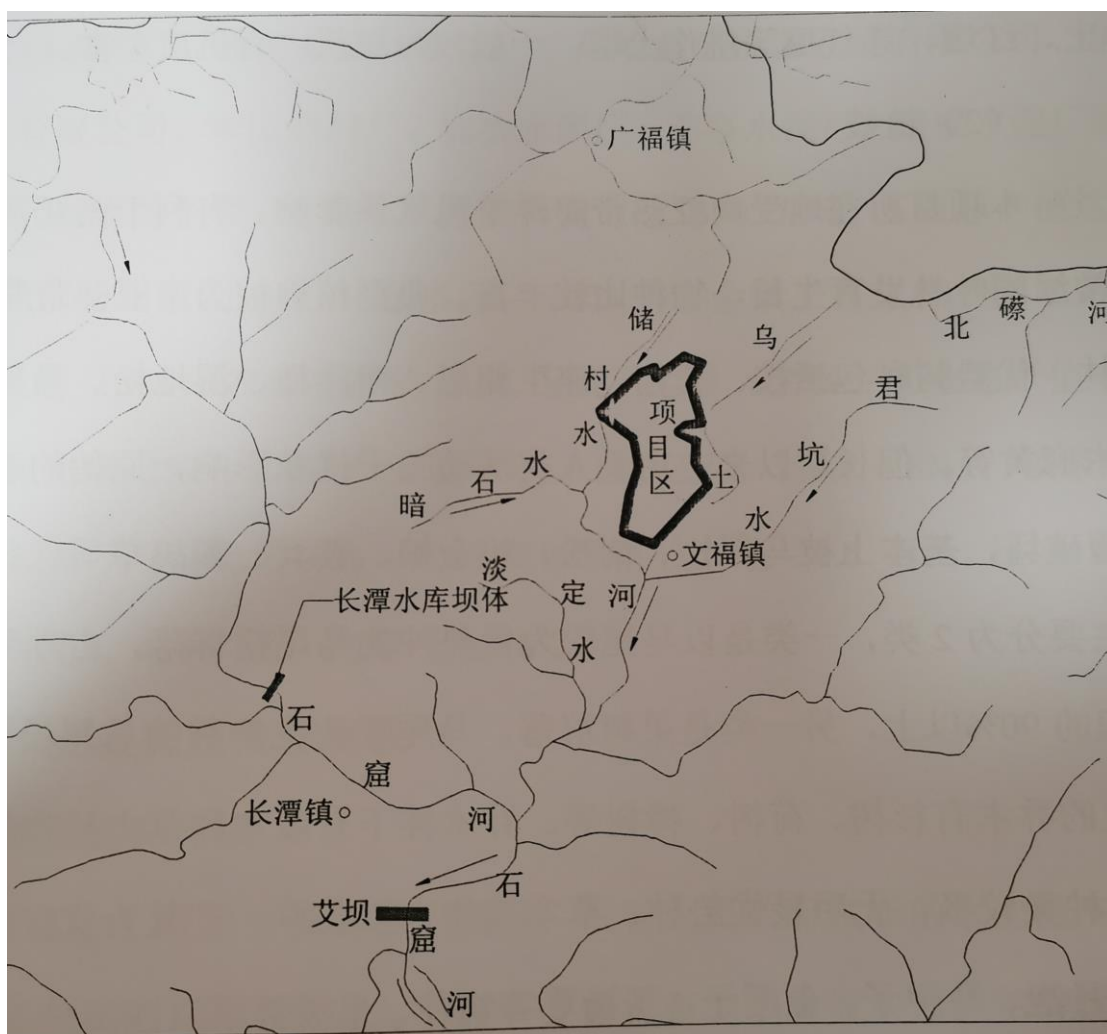
项目区水系图

矿区内无大的地表水体，仅在矿区西部有二条坑小河(储村水及暗石水)，流经矿区西部，总体流向由北往南，流入乌土河，最后注入石窟河，是区内地表水和地下水

的排泄通道。三坑小河属季节性河流,暴雨时常形成洪流,旱季一般流量较小,于2009年8月5日测得流量为 $0.455\text{m}^3/\text{s}$ 。

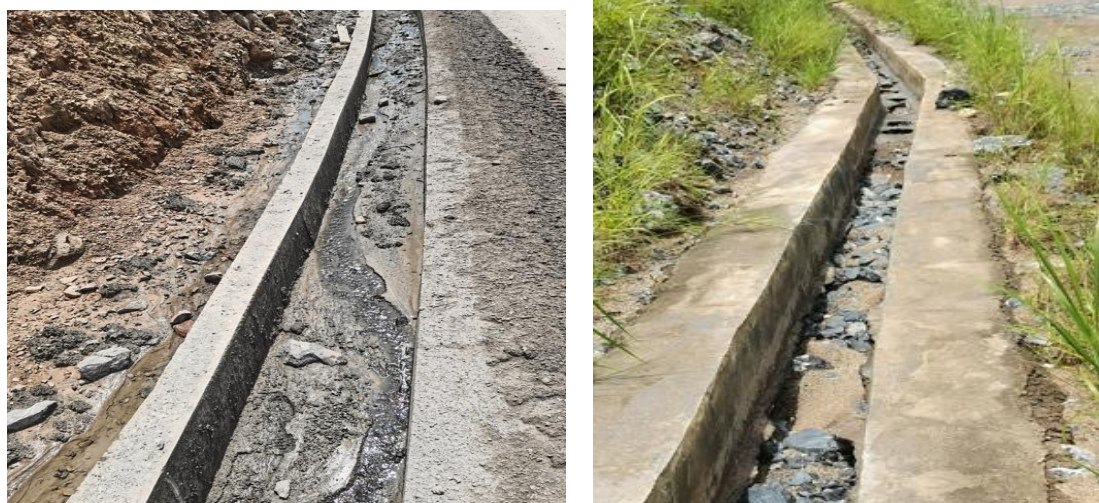
图 3-1 水土保持工程措施照片

根据资料,本工程水土保持措施实施较到位,实际完成的工程措施主要为土地整治、碎石防护、浆砌墙护坎、挡墙批面、人工挖排水沟土方、浆砌石排水沟、排水沟侧墙面批挡、排水沟底板浇筑、排水沟顶面批挡。实际完成的时间为 2012 年 1 月~2012

年 12 月。实际完成的水土保持工程措施量见表 3-2。已实施的水土保持工程措施见图 3-1。

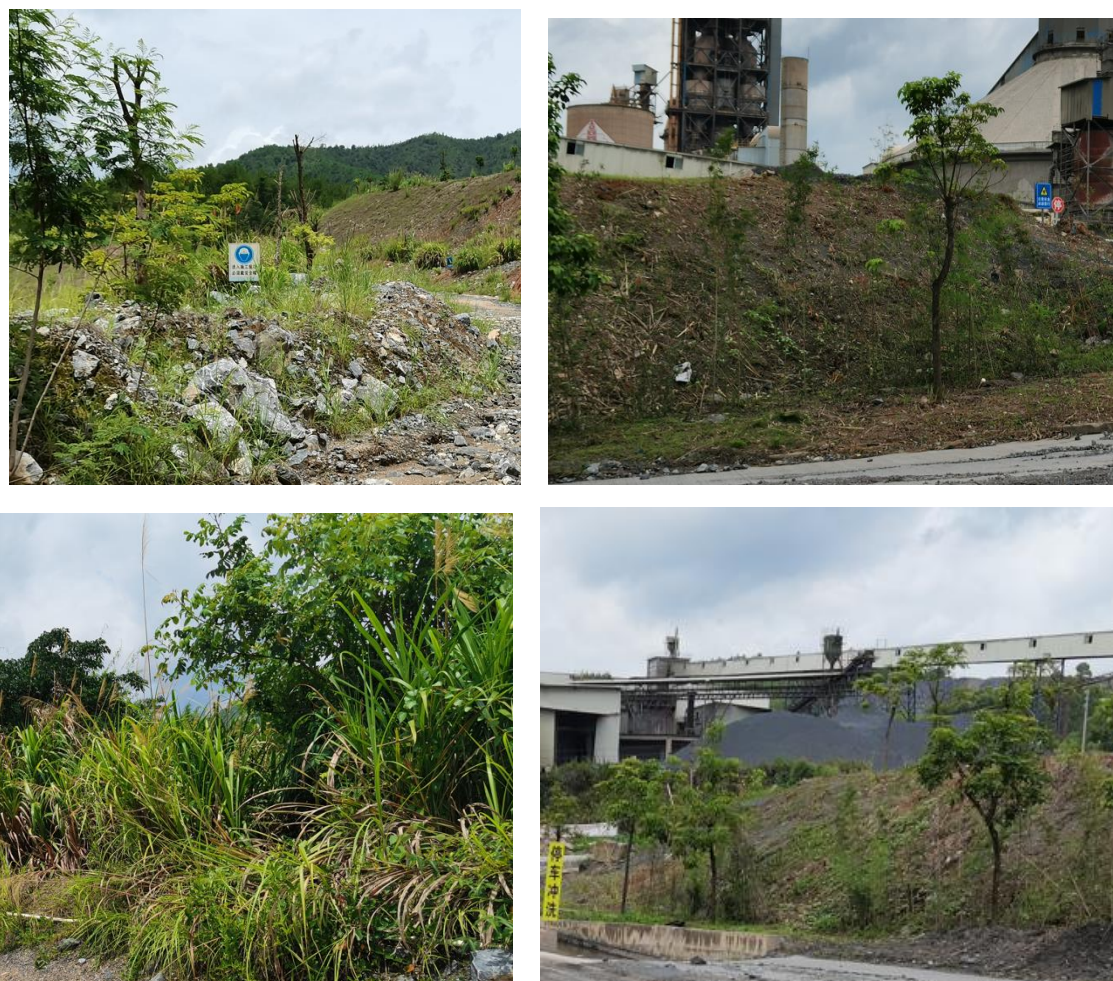
图 3-2 植树、种草

经实地调查监测，本工程实际完成的植物措施主要为植树与种草，经调查，绿化实施时间为 2020 年 1 月~2021 年 3 月。主要完成水土保持植物措施量见表 3-3。水土保持植物措施照片见图 3-2。

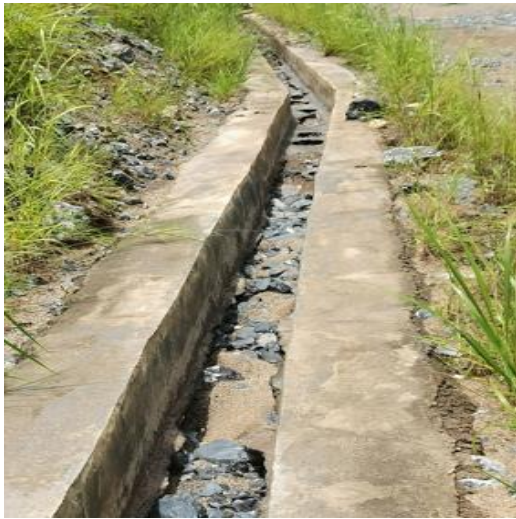
| 现场图片 | 具体位置 | 调查时间 | 外观规格 | 质量情况 |
|---|---|---|---|---|
| | 排土场区 | 2021 年<br>8 月 | 表面规格平整, 规格符合标准。 | 无明显缺陷, 质量合格。 |

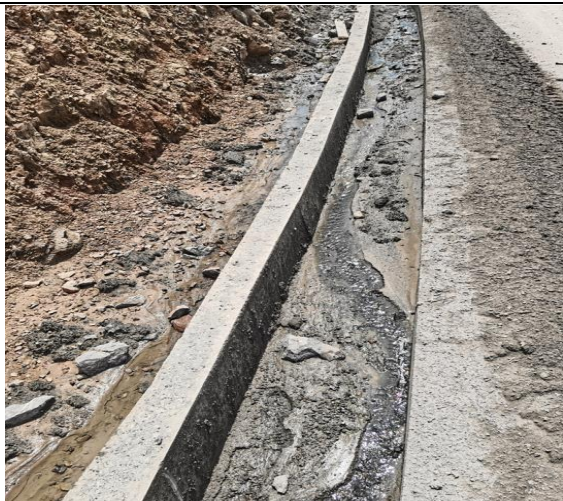
| 现场图片 | 具体位置 | 调查时间 | 外观规格 | 质量情况 |
|---|---|---|---|---|
| | 工业场地区 | 2021 年<br>8 月 | 表面规格平整, 规格符合标准。 | 无明显缺陷, 质量合格。 |

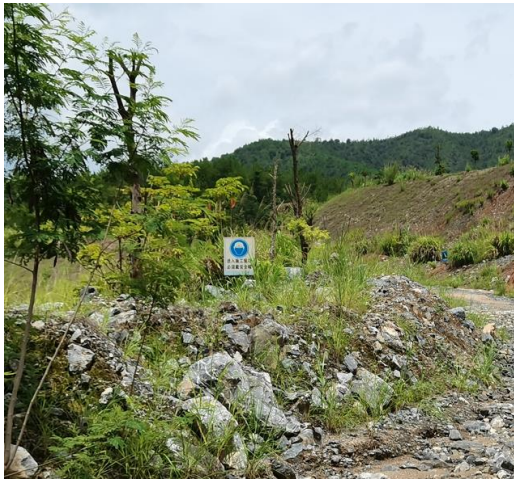
| 现场图片 | 具体位置 | 调查时间 | 外观规格 | 质量情况 |
|---|---|---|---|---|
| | 排土场区 | 2021 年 8 月 | 乔灌草绿化 | 已进入稳定生长期，成活率 99%，外观整齐，生长旺盛，质量合格。 |

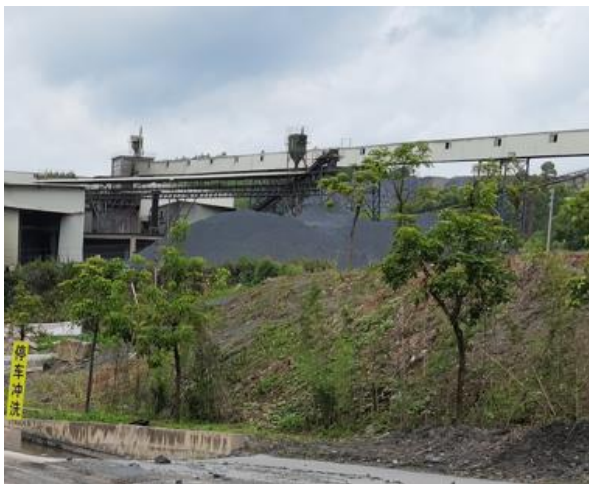
| 现场图片 | 具体位置 | 调查时间 | 外观规格 | 质量情况 |
|---|---|---|---|---|
| | 工业场地区 | 2021 年 8 月 | 乔灌草绿化 | 已进入稳定生长期, 成活率 99%, 外观整齐, 生长旺盛, 质量合格。 |
